Violento nubifragio su Forino. I dati.

di Michele Buscè e Carmine Mario Albano

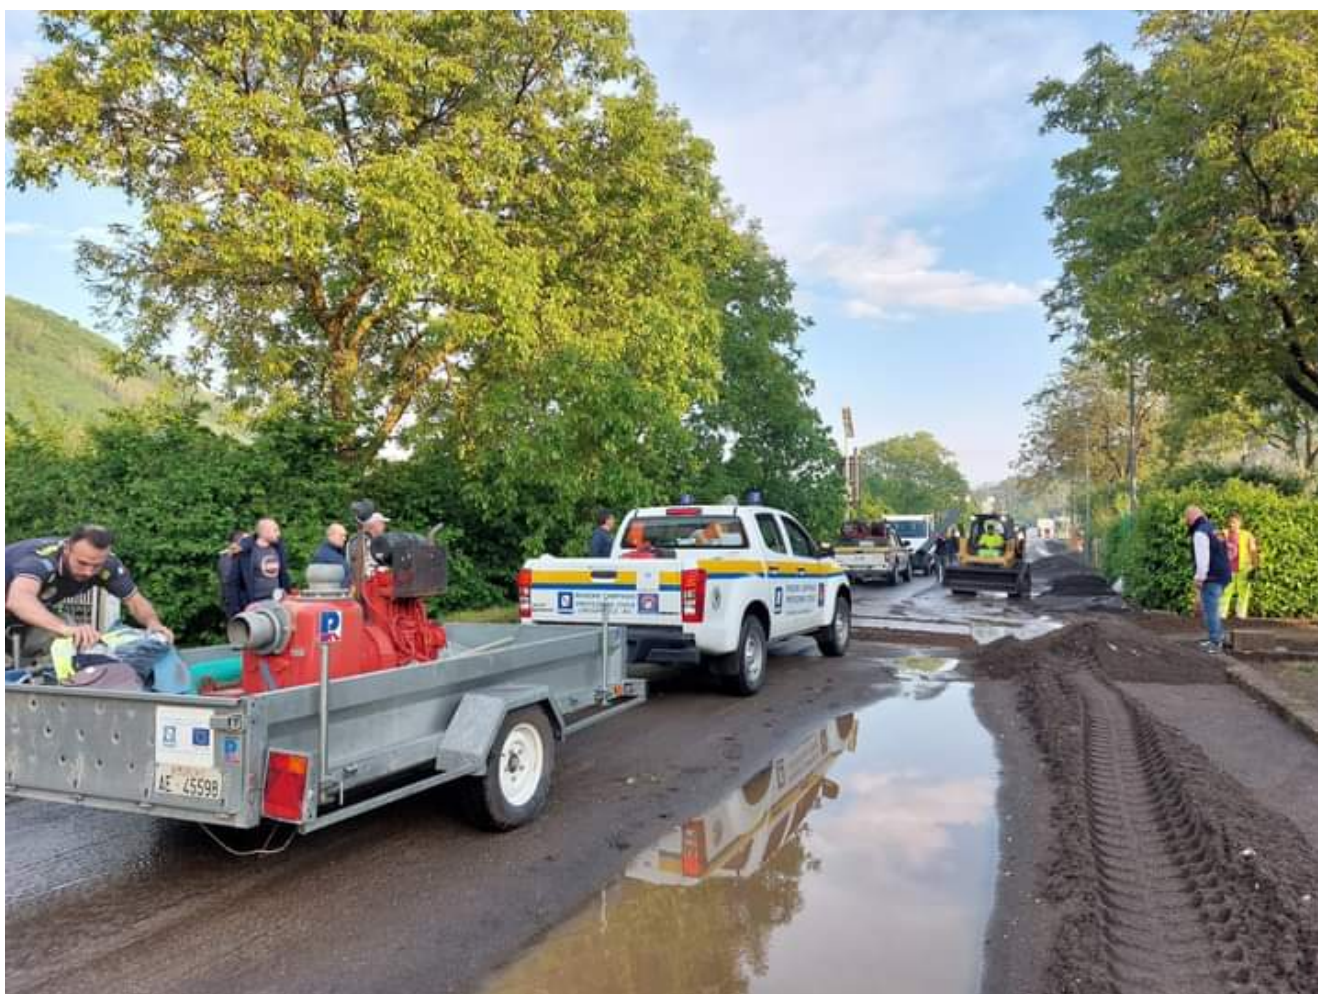
Immagini della [PROCIV](#)

Si registrano diversi **allagamenti di garage e cantine**, questi non solo nelle aree isolate, bensì anche in alcune zone del centro abitato di Forino e buona parte della Frazione Celzi. Nel piccolo comune irpino, si è reso

Indispensabile l'attivazione della locale protezione civile che con pompe idrovore hanno prestato aiuto alle persone in difficoltà, insieme a squadre dei vigili del fuoco, carabinieri, Polizia Municipale e Provincia di Avellino. Alla frazione Celzi si è reso fondamentale anche l'intervento di tipo fluviale, con appositi gommoni. Si segnala la presenza di detriti in strada, tipo: fango, rocce e brecce anche di medie
