# L'inquinamento delle acque del fiume Sarno: una sfida ambientale

# Forino. I dati.

## **Nuovi sversamenti nel Solofrana.**

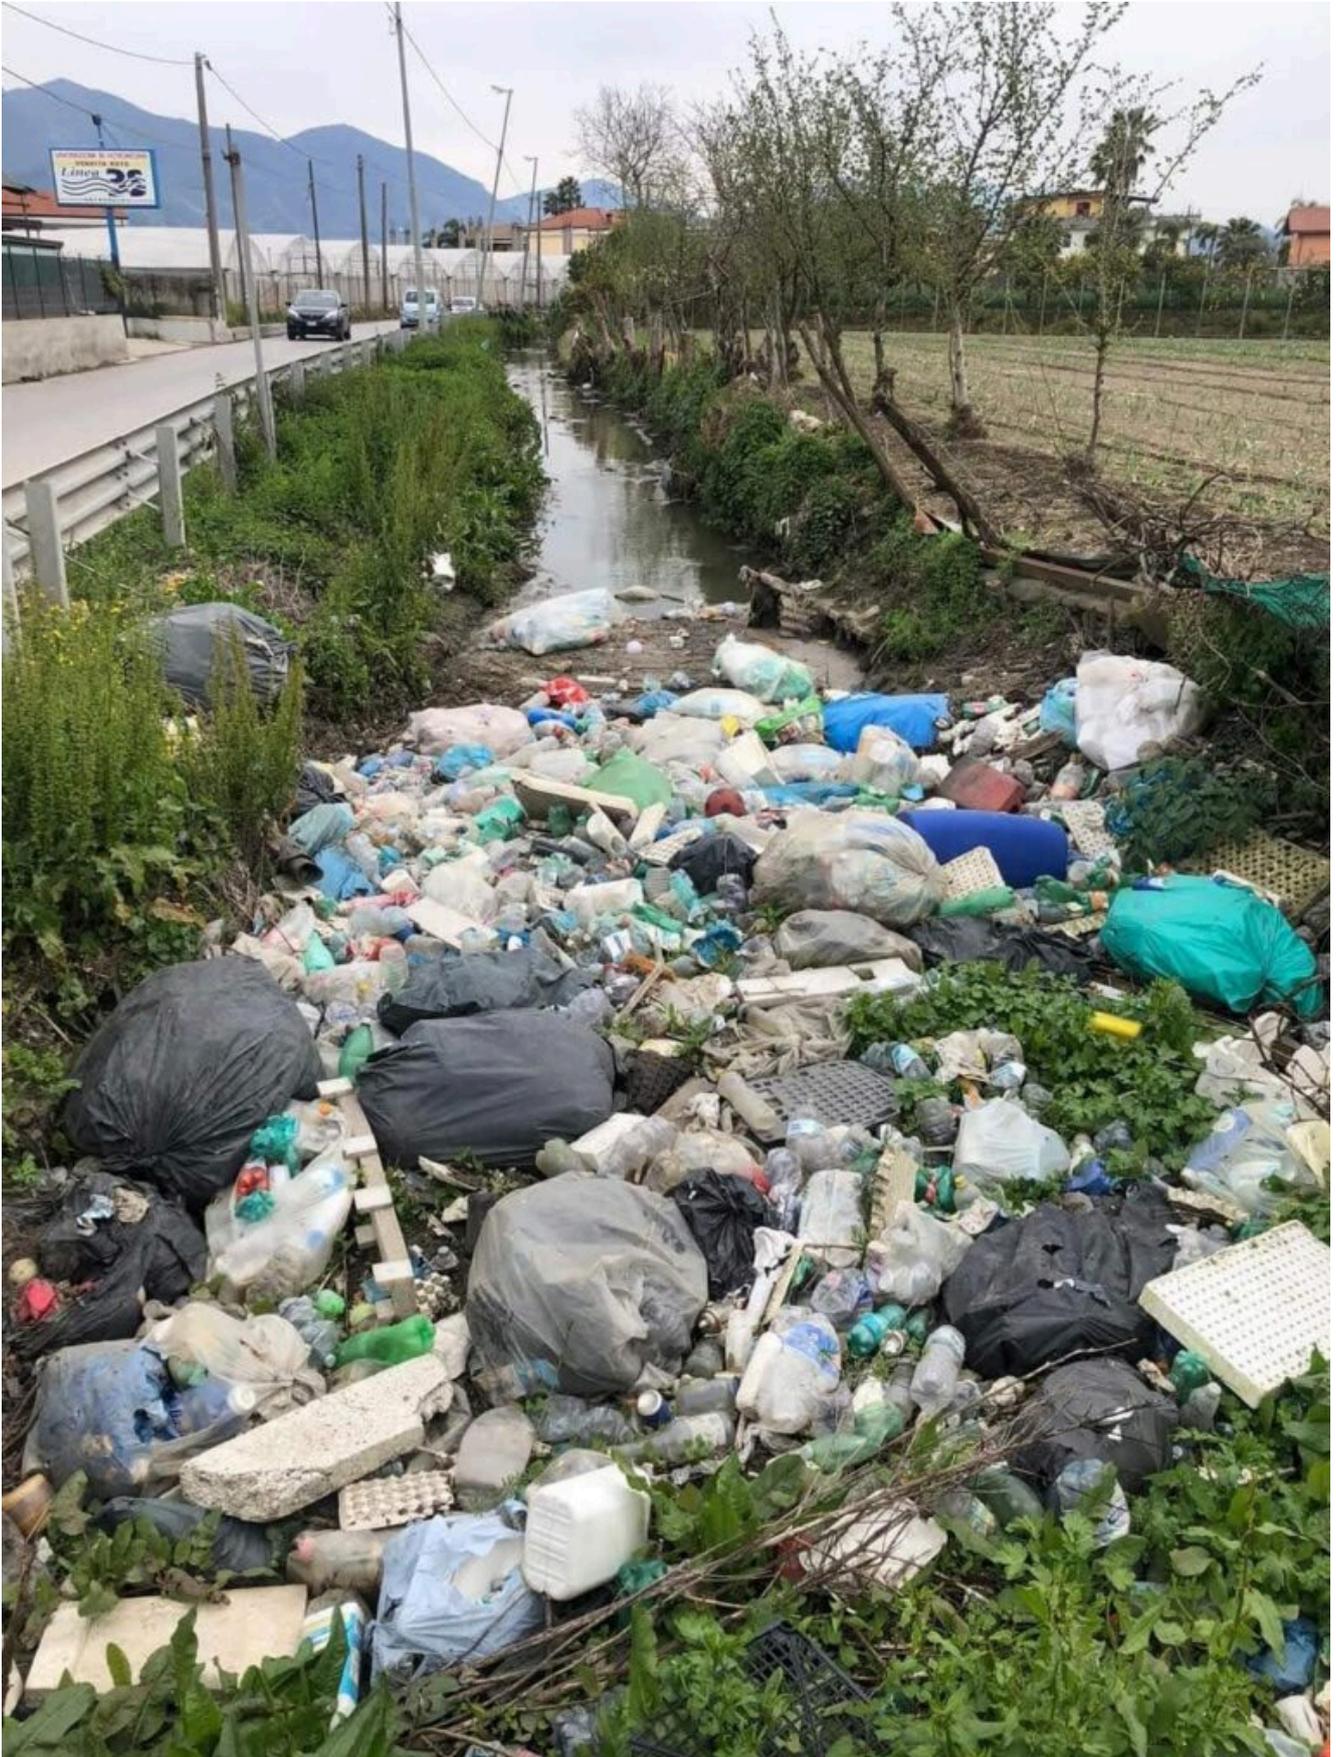
Rifiuti abbandonati nel controfosso destro del Fiume Sarno in Scafati

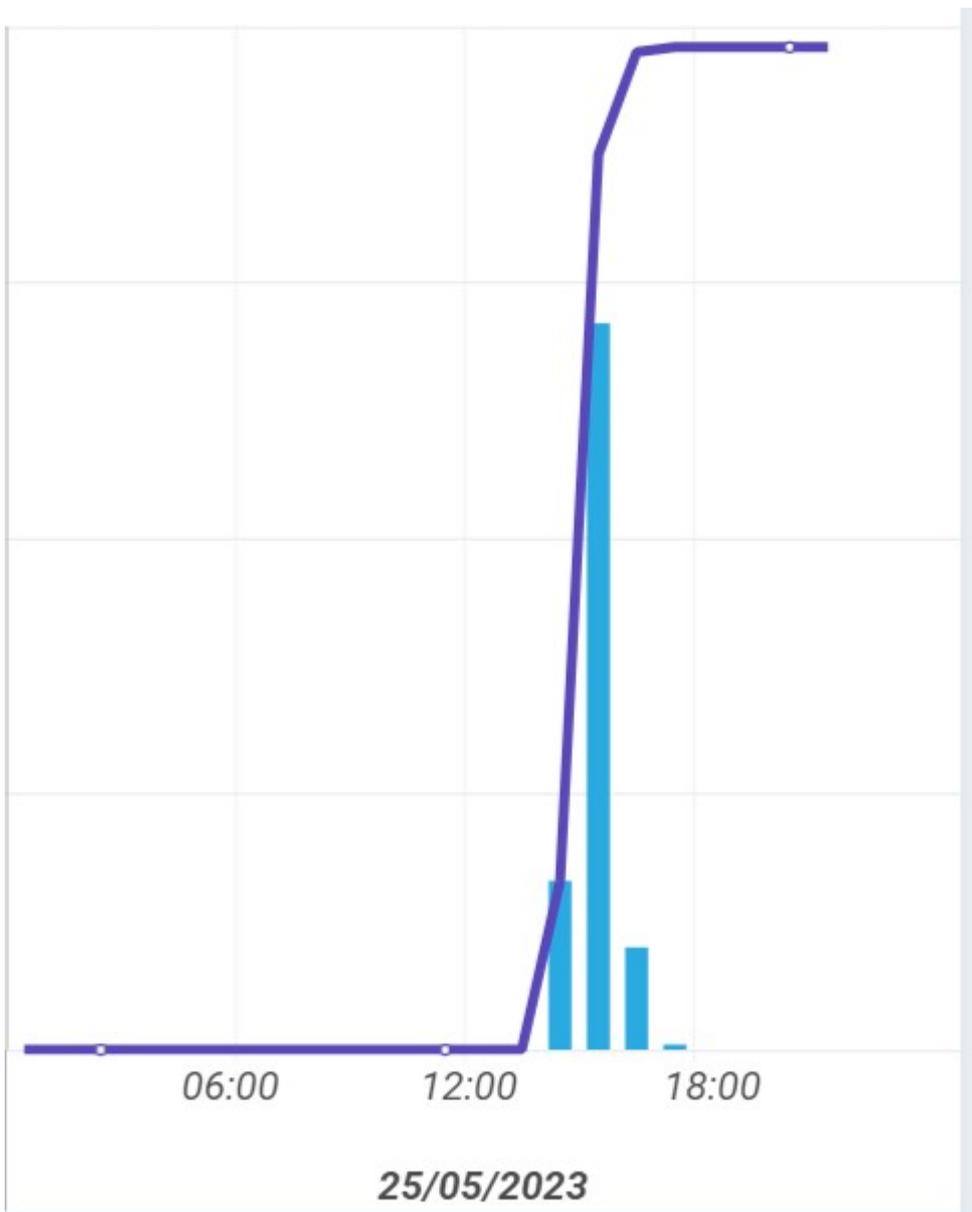
Pluviometro Regione Campania, ubicato nella zona bassa del paese (400m s.l.m.), presso la sede della locale protezione civile, registra un cumulativo di precipitazioni giornaliere, pari a 78.4mm.
