# Forino (AV), il Fiume Sarno e l'inquinamento che viene da lontano

di **Michele Buscè** *coordinatore nazionale CNSBII*

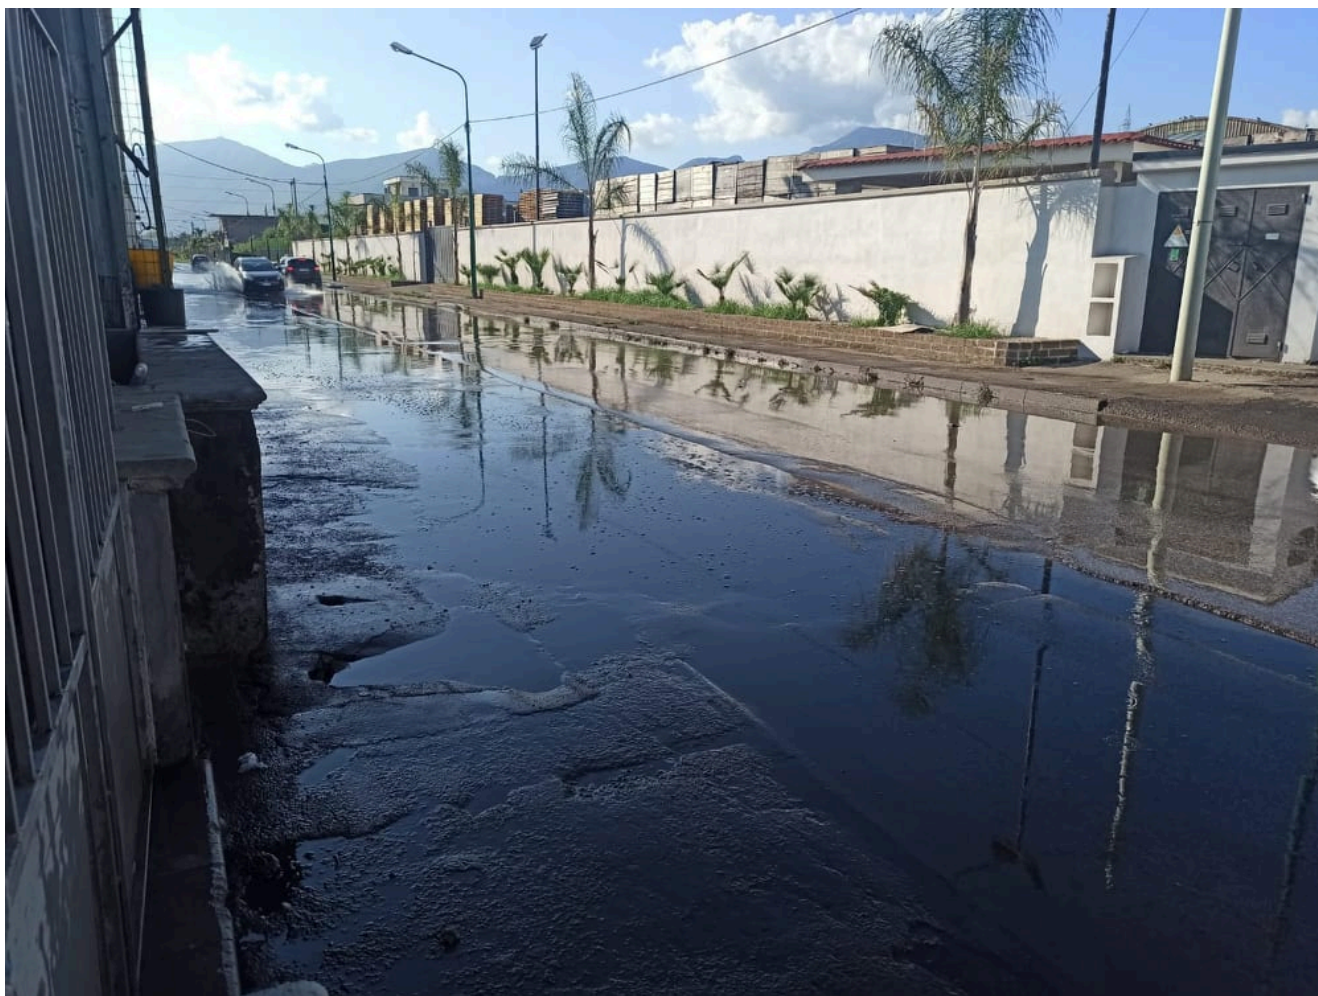
Questo è quello che accade in estate quando i reflui di lavorazione industriale inondano la via Nuova San Marzano.
