# Forino (AV), il Fiume Sarno e l'inquinamento che viene da lontano

di **Michele Buscè** *coordinatore nazionale CNSBII*

Abbiamo voluto **approfondire le conseguenze di un'alluvione in una porzione del Bacino Idrografico del Fiume Sarno**. Abbiamo quindi effettuato dei sopralluoghi partendo da Mercato San Severino (Salerno) e arrivando fino a Montoro (Avellino). **Nelle immagini video e foto che sono state pubblicate si noterà come le acque che scorrono in alcuni corsi d'acqua risultino marroni, torbide e in alcuni casi grigie.**

## **Rottura argine Solofrana a Roccapiemonte**

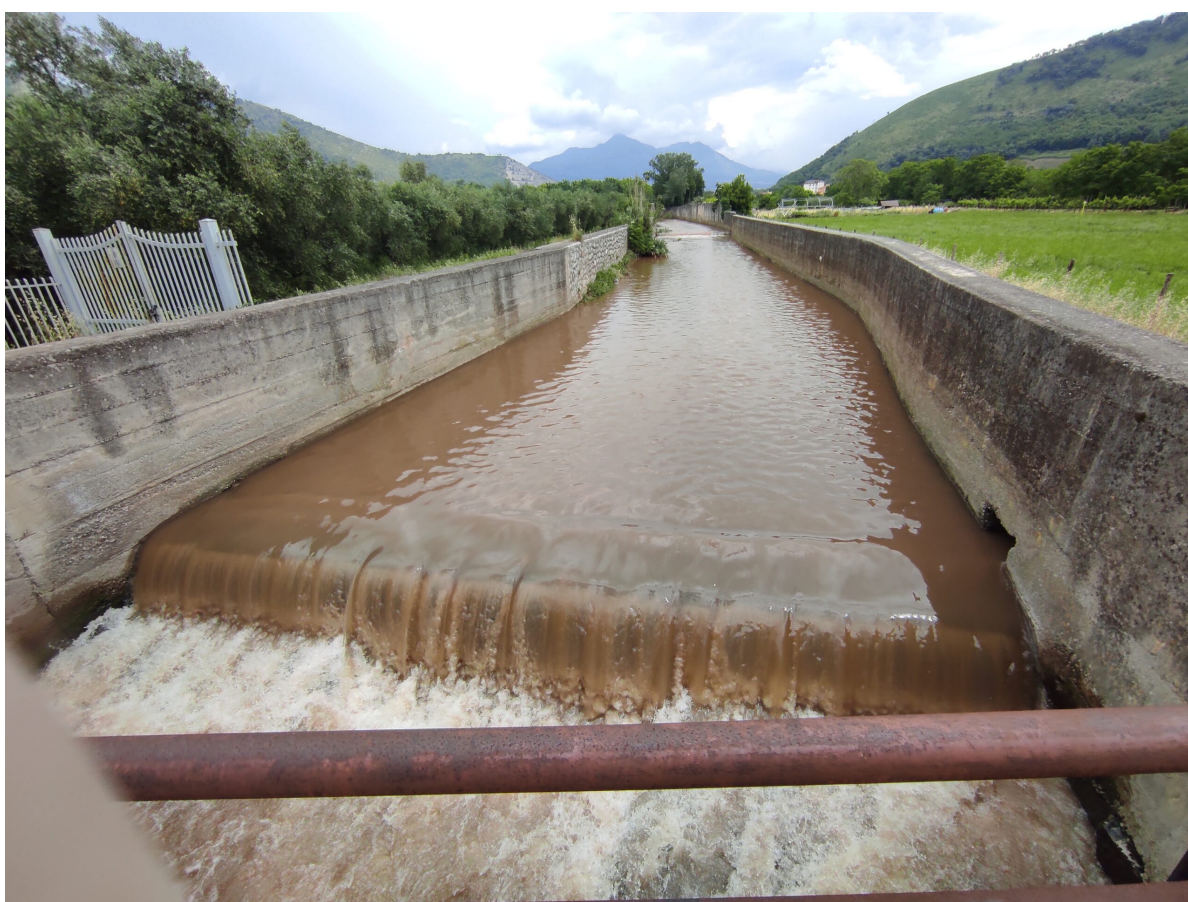
■  
Torrente Solofrana in Mercato San Severino nella frazione di Sant'Eustacchio al confine con Castel San

Giorgio

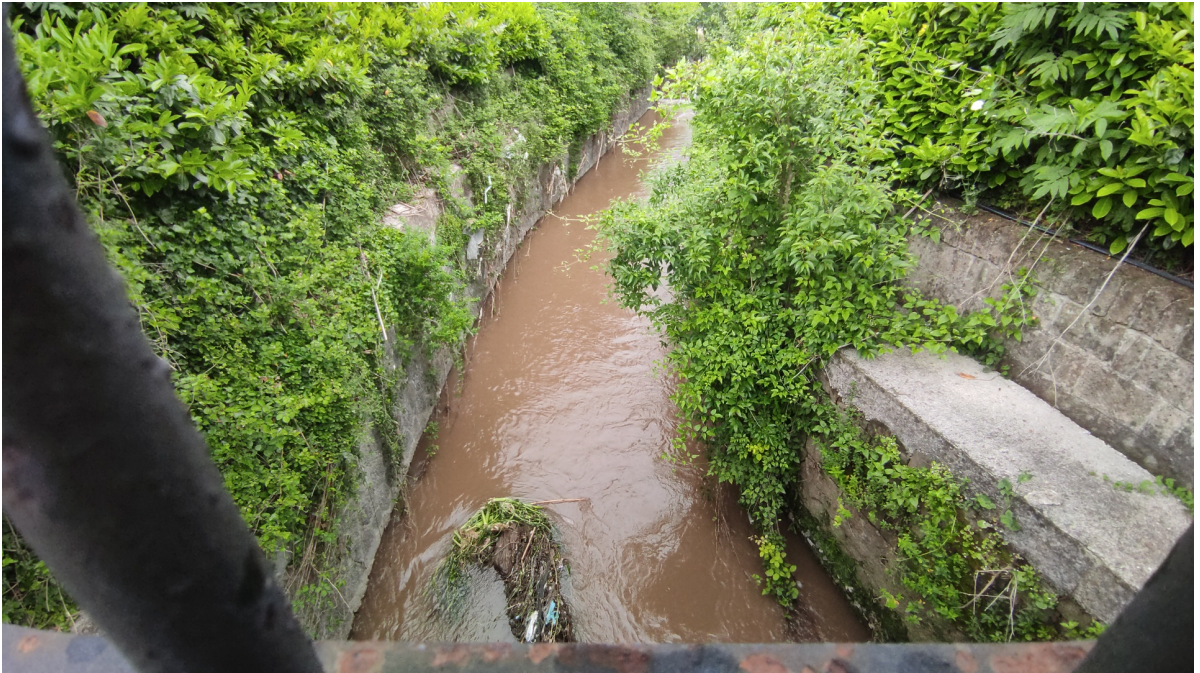
Torrente Solofrana in Mercato San Severino nella frazione di Pandola

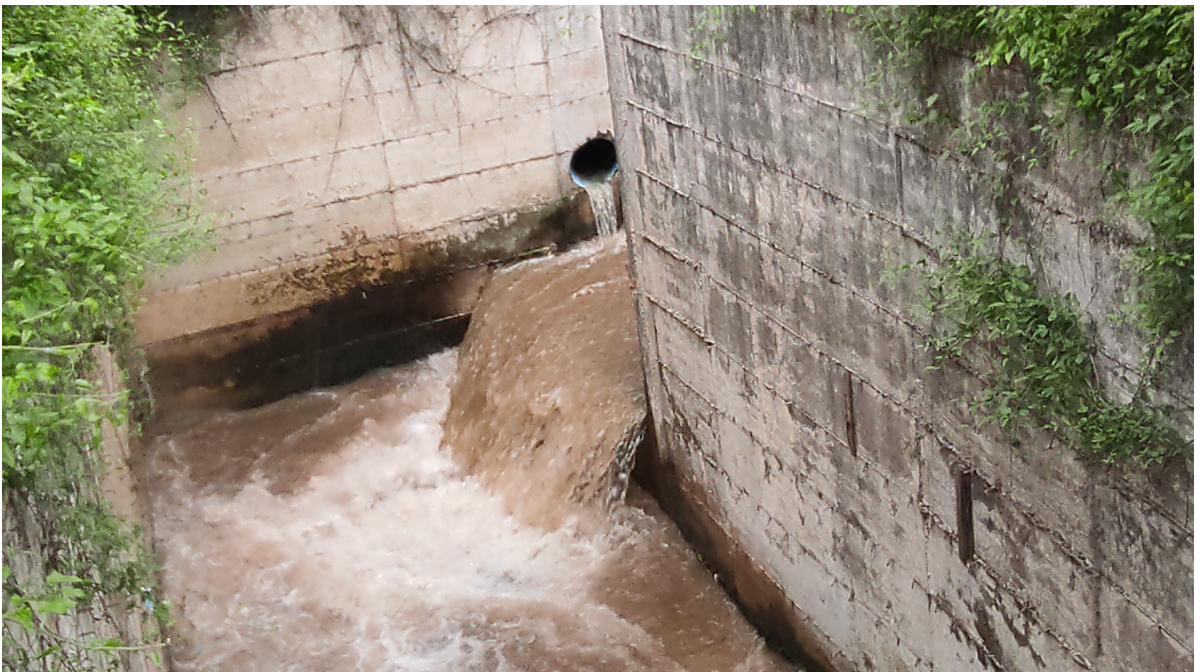
Fiumarello, affluente del Torrente Solofrana che sfocia nella Vasca di laminazione in Mercato San Severino denominata Vasca di laminazione Pandola

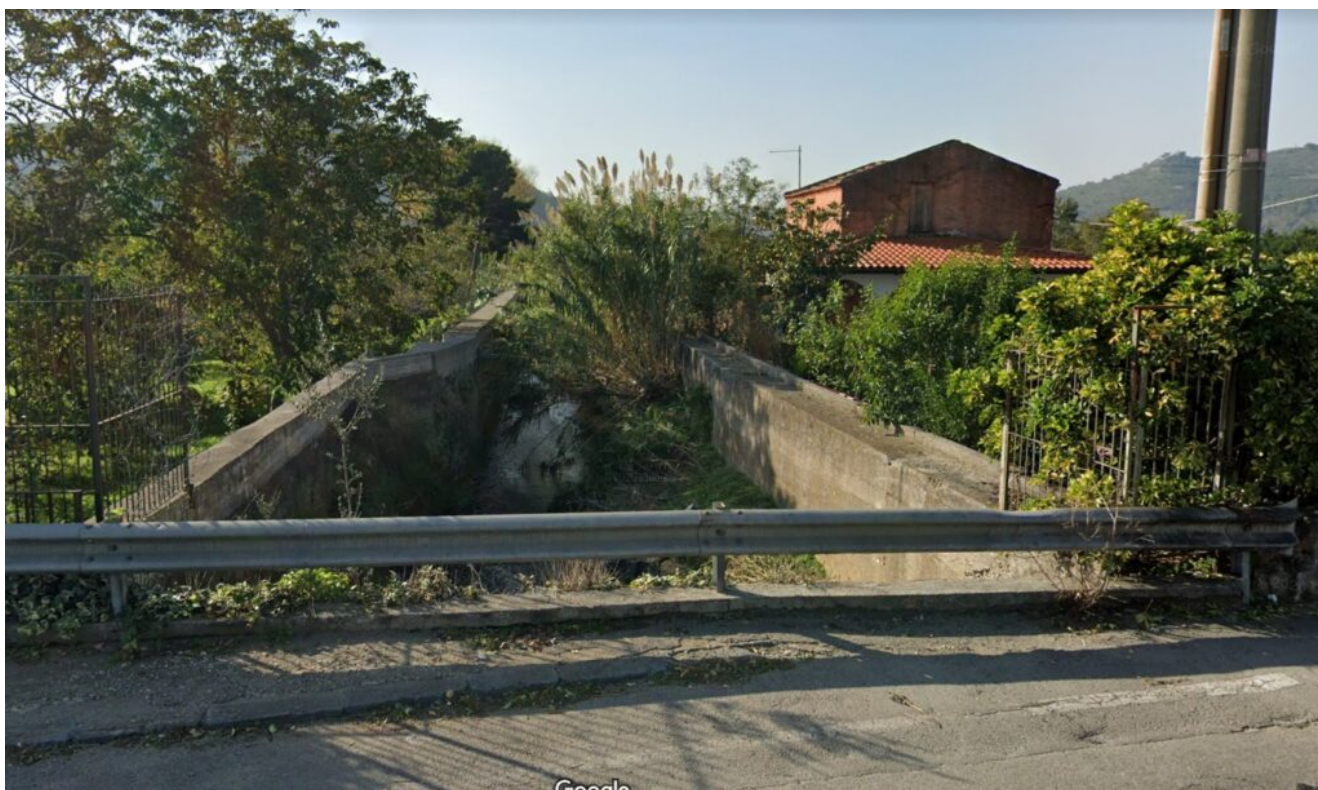
Da un primo sopralluogo effettuato dal personale CNSBII la rottura è avvenuta in un restringimento della sezione fluviale che ha ceduto. Sarà opportuno verificare se l'argine era in origine in Tufo o se a questo fossero stati fatti lavori di innalzamento della sezione idraulica.

Tipicamente gli argini del Torrente Solofrana sono stati costruiti in mattoni di roccia tufacea, nel corso degli anni sono stati fatti dei lavori di innalzamento della sezione idraulica che hanno comportato una defluizione delle acque a valle in modo più veloce ma restringimenti e allargamenti del corso d'acqua.

Il "corridoio di acque", che sembra essere sempre più piccolo visti gli abbondanti nubifragi necessita di una manutenzione e attenzione maggiore ma in particolare modo o dell'allargamento della sezione idraulica o della creazione di nuovi comparti fluviali che possano smaltire le grandi piene che provengono dalla parte alta e amba del Bacino del Sarno.

Importante e fondamentale è la creazione o

rifunzionalizzazione delle vasche pedemontane (in zona Montoro, Calvanico, Solofra) che hanno come scopo quello far defluire lentamente le acque di pioggia sui versanti montani verso valle.

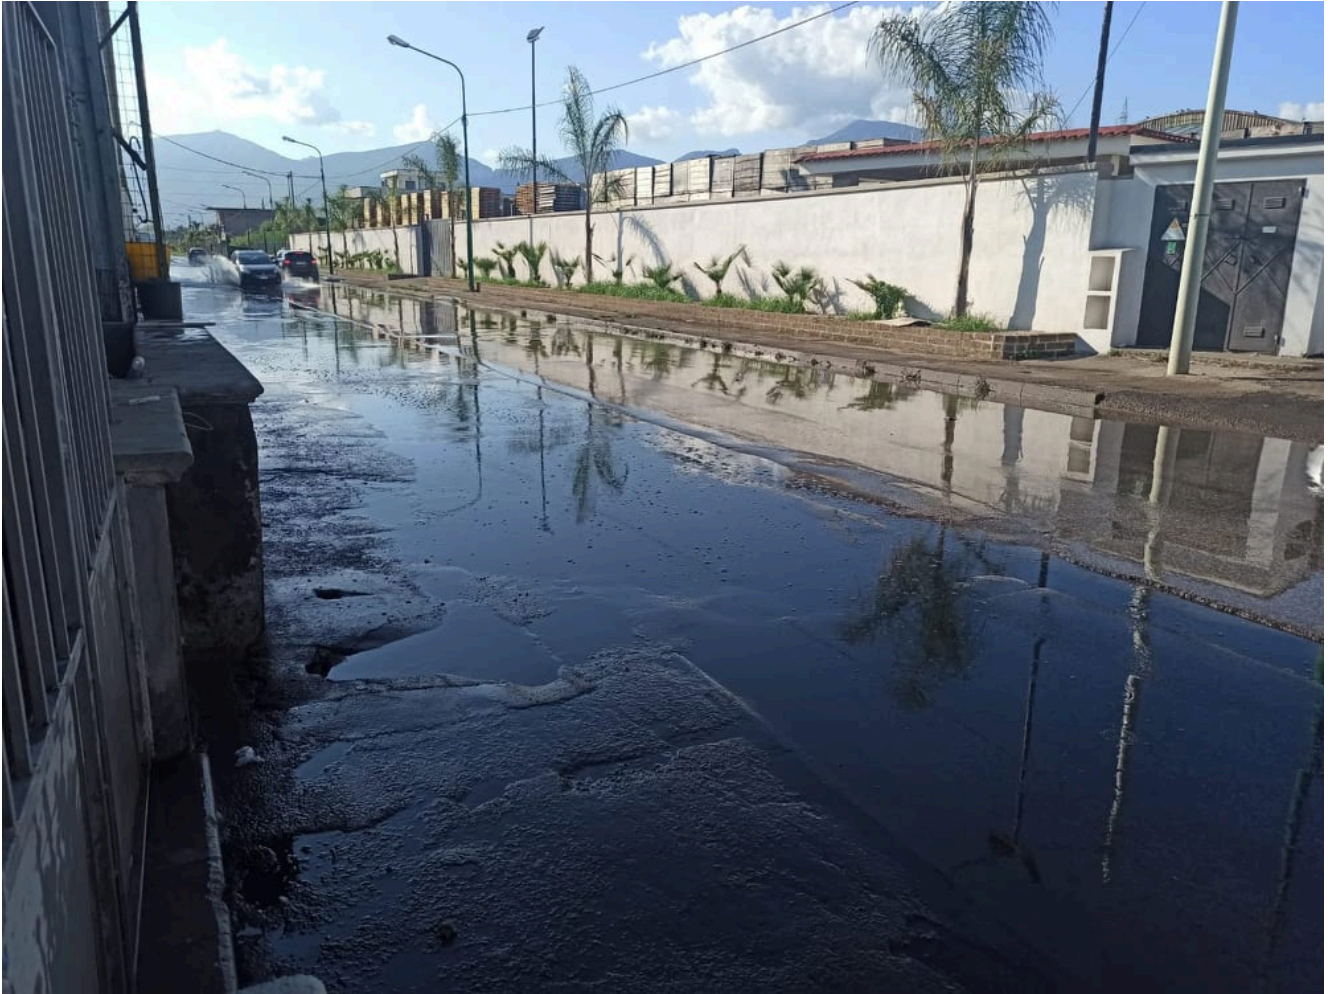
**Scafati, Reflui in strada. Via Nuova San Marzano di nuovo allagata.**

Questo è quello che accade in estate quando i reflui di lavorazione industriale inondano la via Nuova San Marzano.
