## Forino (AV), il Fiume Sarno e l'inquinamento che viene da lontano

di **Michele Buscè** *coordinatore nazionale CNSBII*

Abbiamo voluto **approfondire le conseguenze di un'alluvione in una porzione del Bacino Idrografico del Fiume Sarno.** Abbiamo quindi effettuato dei sopralluoghi partendo da Mercato San Severino (Salerno) e arrivando fino a Montoro (Avellino). **Nelle immagini video e foto che sono state pubblicate si noterà come le acque che scorrono in alcuni corsi d'acqua risultino marroni, torbide e in alcuni casi grigie.**

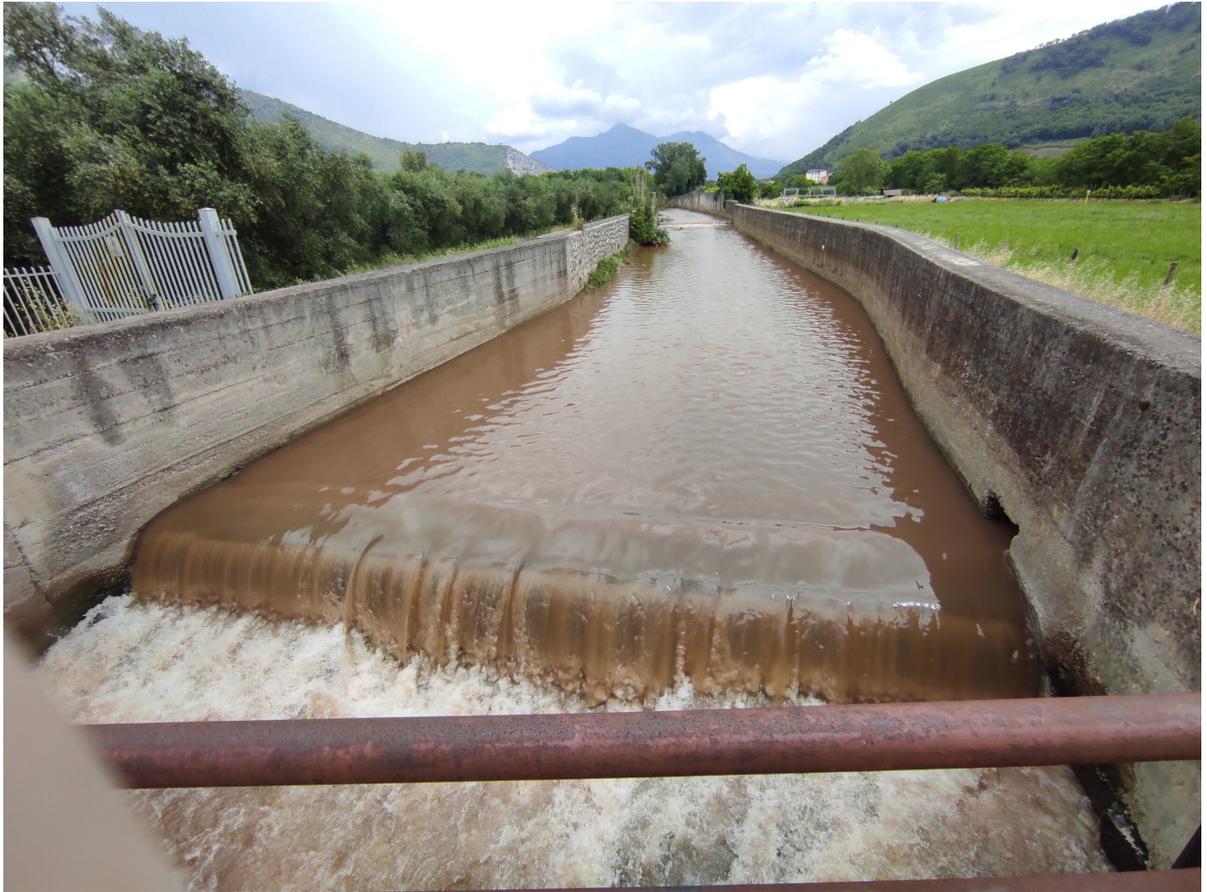
■  
Torrente Solofrana in Mercato San Severino nella frazione di Sant'Eustacchio al confine con Castel San Giorgio

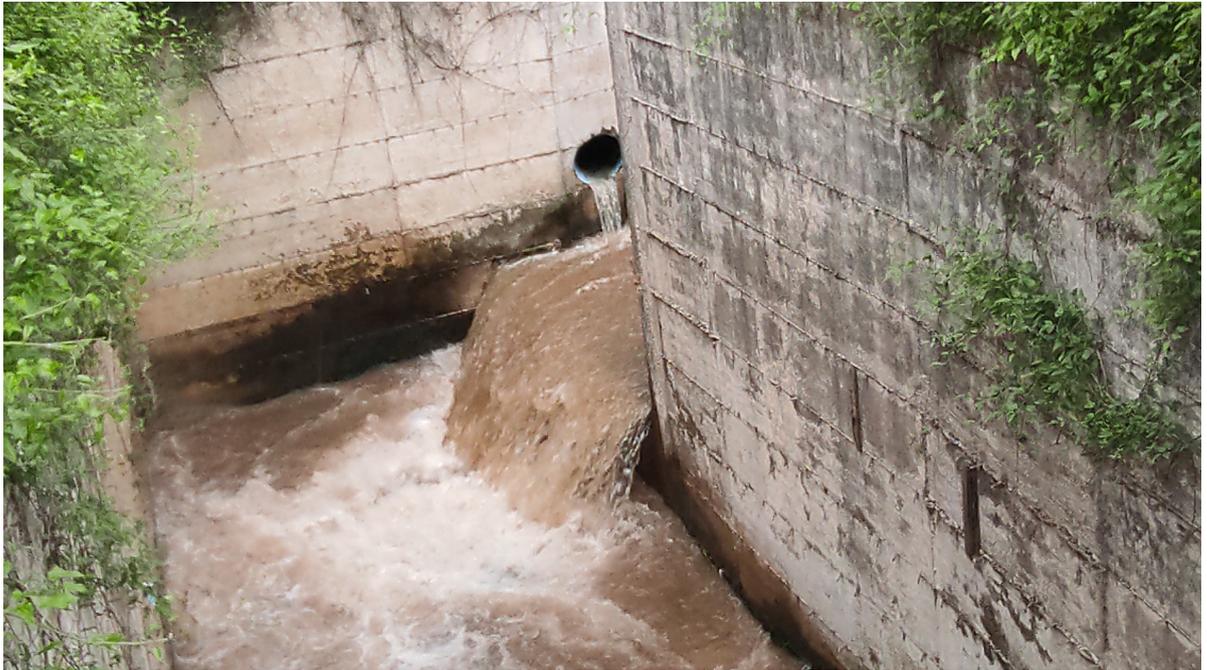
Fiumarello, affluente del Torrente Solofrana che sfocia nella Vasca di laminazione in Mercato San Severino denominata Vasca di laminazione Pandola

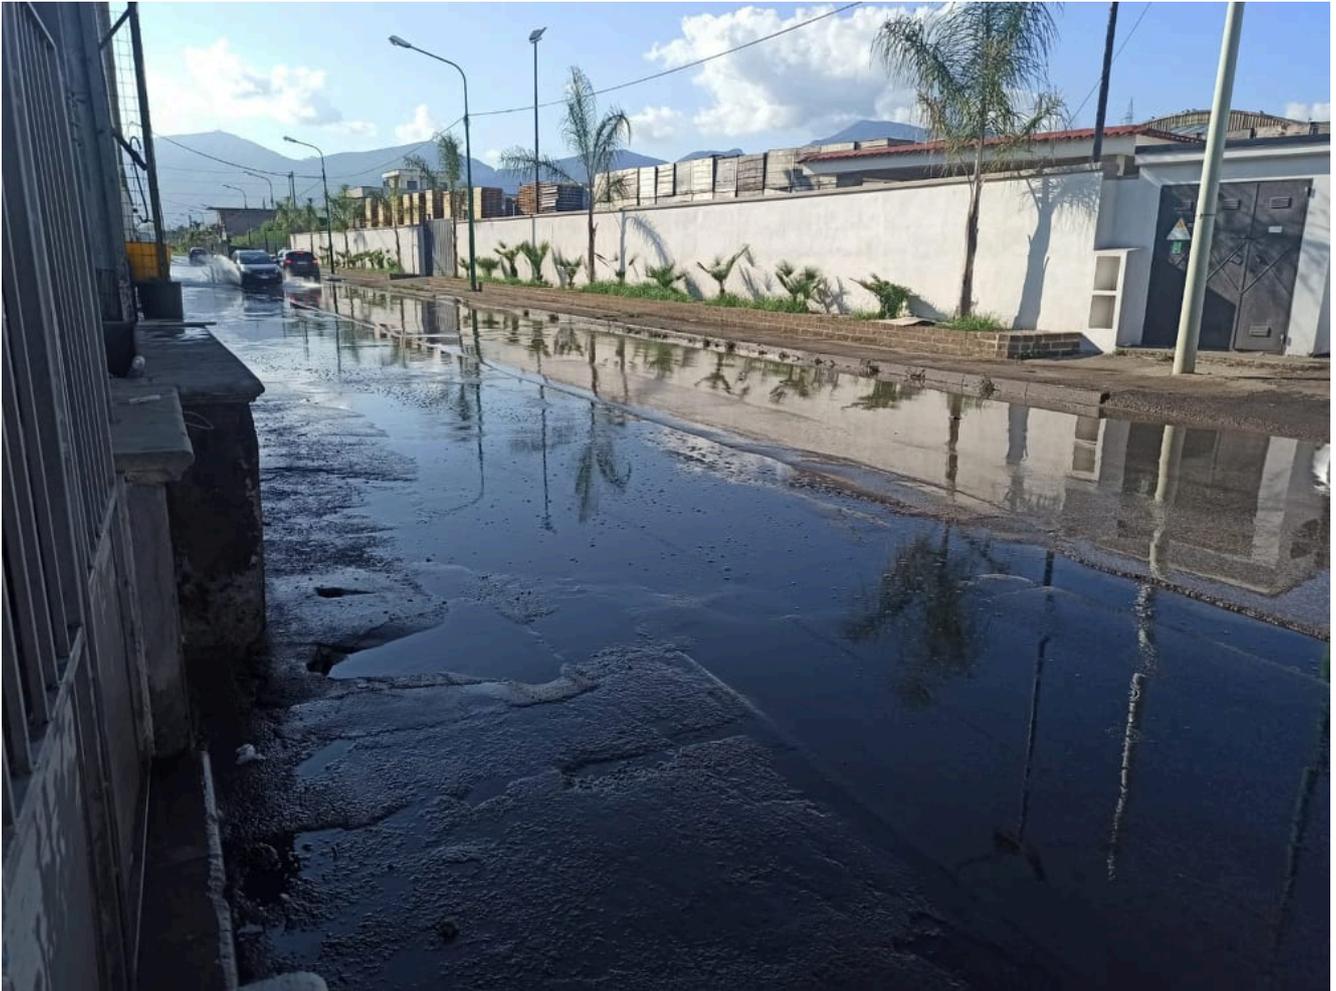
Questo è quello che accade in estate quando i reflui di lavorazione industriale inondano la via Nuova San Marzano.
