Forino (AV), il Fiume Sarno e l'inquinamento che viene da lontano

Forino (AV), il Fiume Sarno e l'inquinamento che viene da lontano.

di **Michele Buscè** *coordinatore nazionale CNSBII*

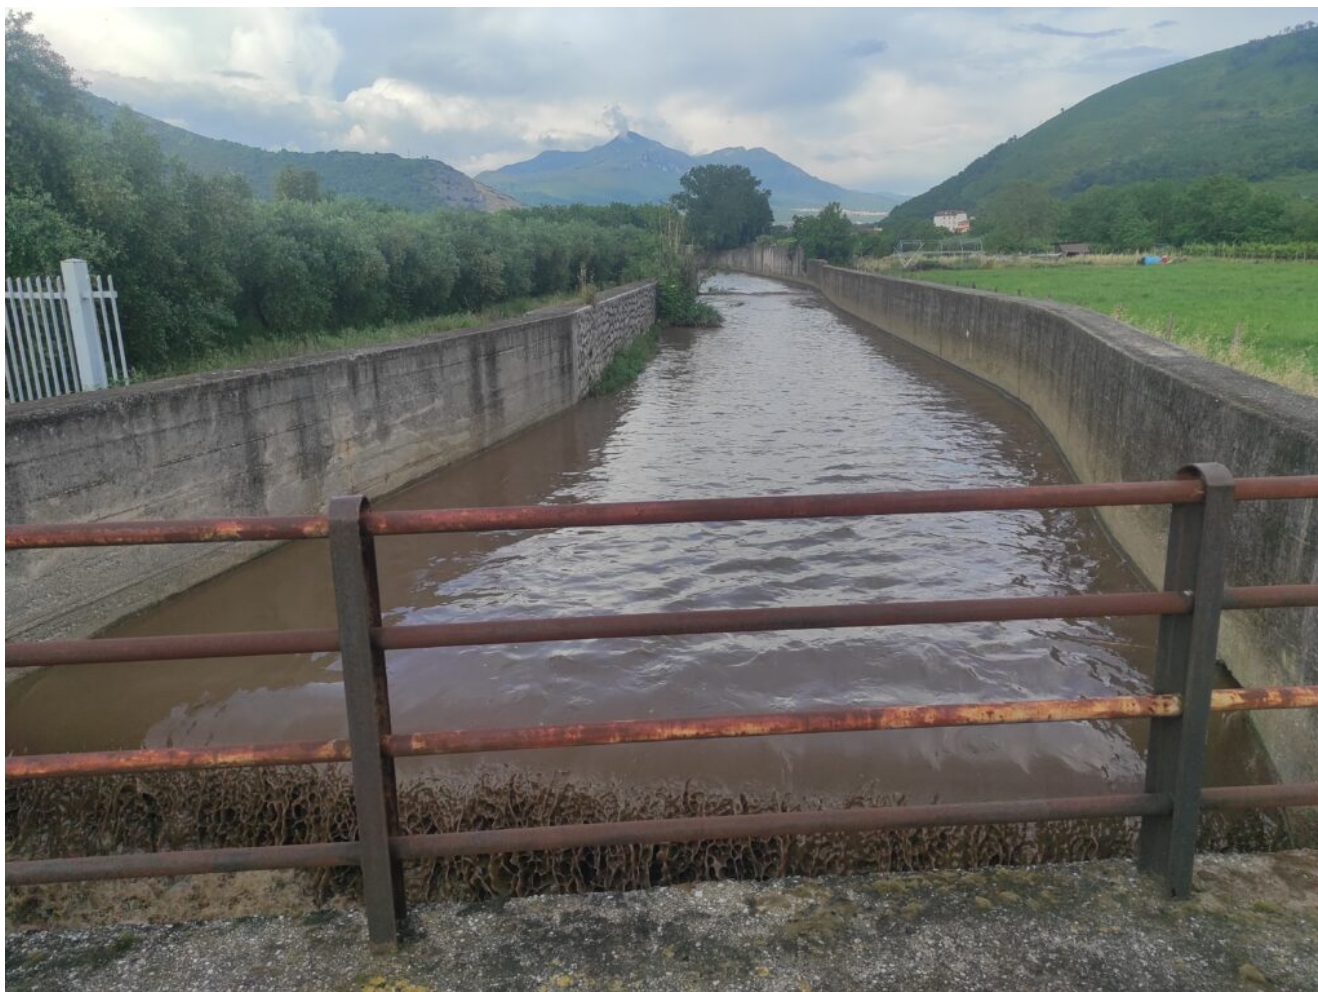
**Torrente Solofrana invaso da Reflui non depurati.
Campania, Mercato San Severino. Il 23 maggio 2023 le**

Il torrente Solofrana era invaso di acque marroni, torbide e maleodoranti.

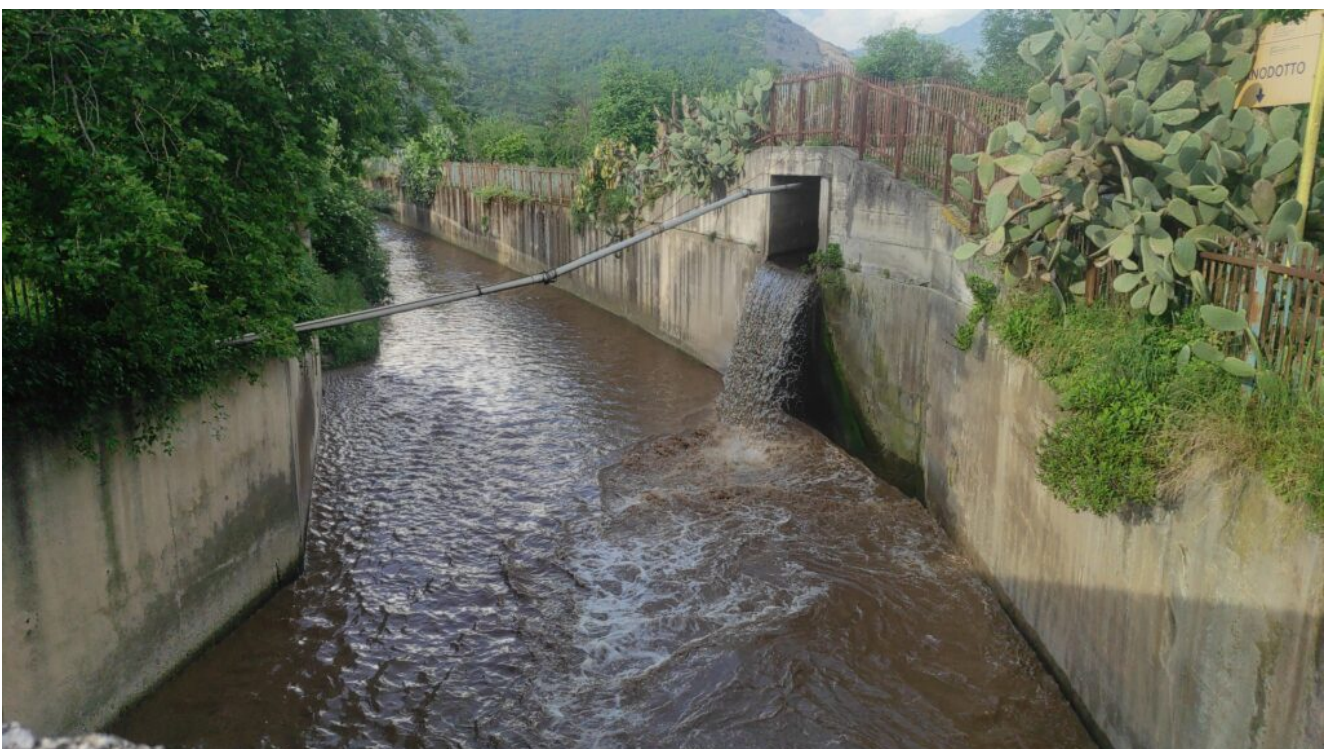
Immediatamente i nostri operatori hanno risalito il corso d'acqua per verificare che le acque marroni fossero frutto di uno sversamento del **Depuratore consortile di Mercato San Severino nella frazione di Costa**. Il Depuratore immetteva acque correttamente depurate nel torrente stesso.

Sbocco del Depuratore di Mercato San Severino
