Forino (AV), il Fiume Sarno e l'inquinamento che viene da lontano

di **Michele Buscè** *coordinatore nazionale CNSBII*

Abbiamo voluto **approfondire le conseguenze di un'alluvione in una porzione del Bacino Idrografico del Fiume Sarno**. Abbiamo quindi effettuato dei sopralluoghi partendo da Mercato San Severino (Salerno) e arrivando fino a Montoro (Avellino). **Nelle immagini video e foto che sono state pubblicate si noterà come le acque che scorrono in alcuni corsi d'acqua risultino marroni, torbide e in alcuni casi grigie.**

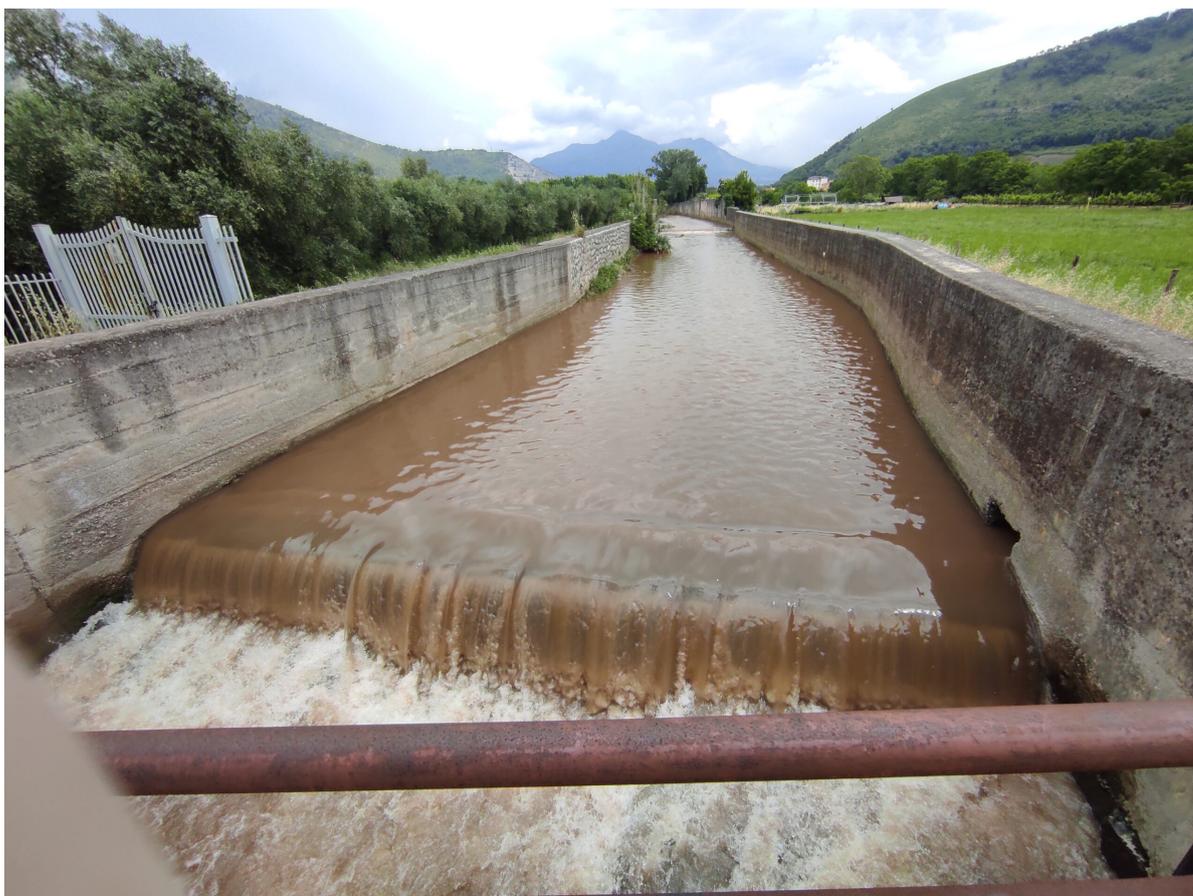
Torrente Solofrana in Mercato San Severino nella frazione di Sant'Eustacchio al confine con Castel San Giorgio

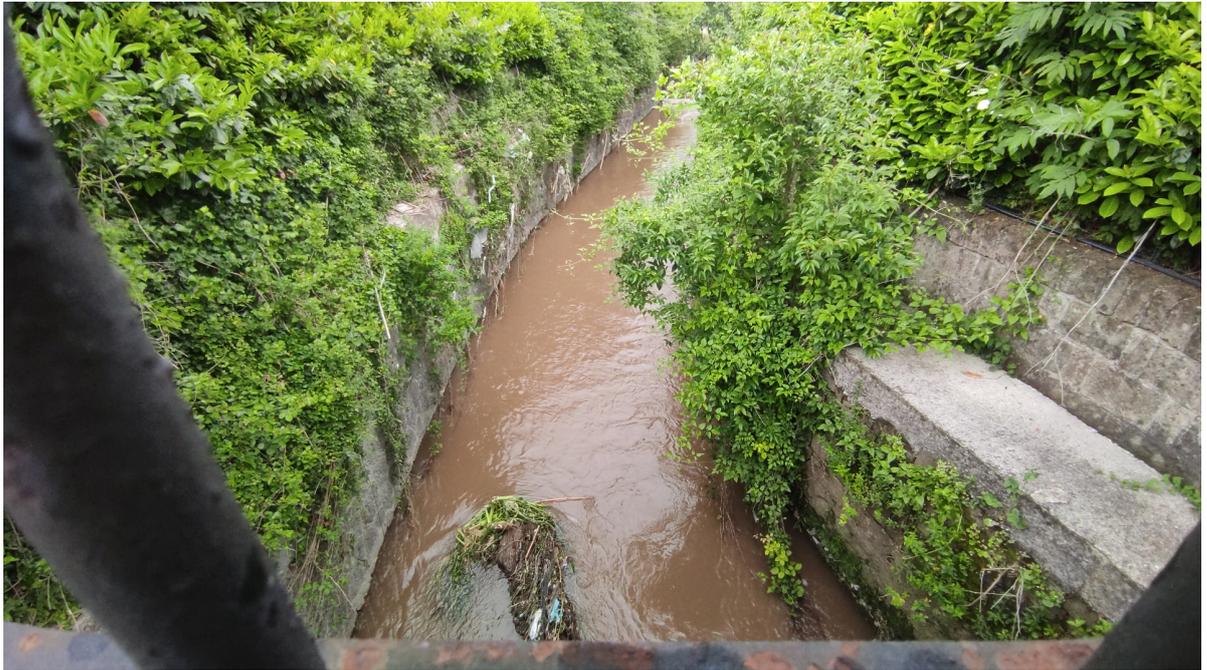
Torrente Solofrana in Mercato San Severino nella frazione di Pandola

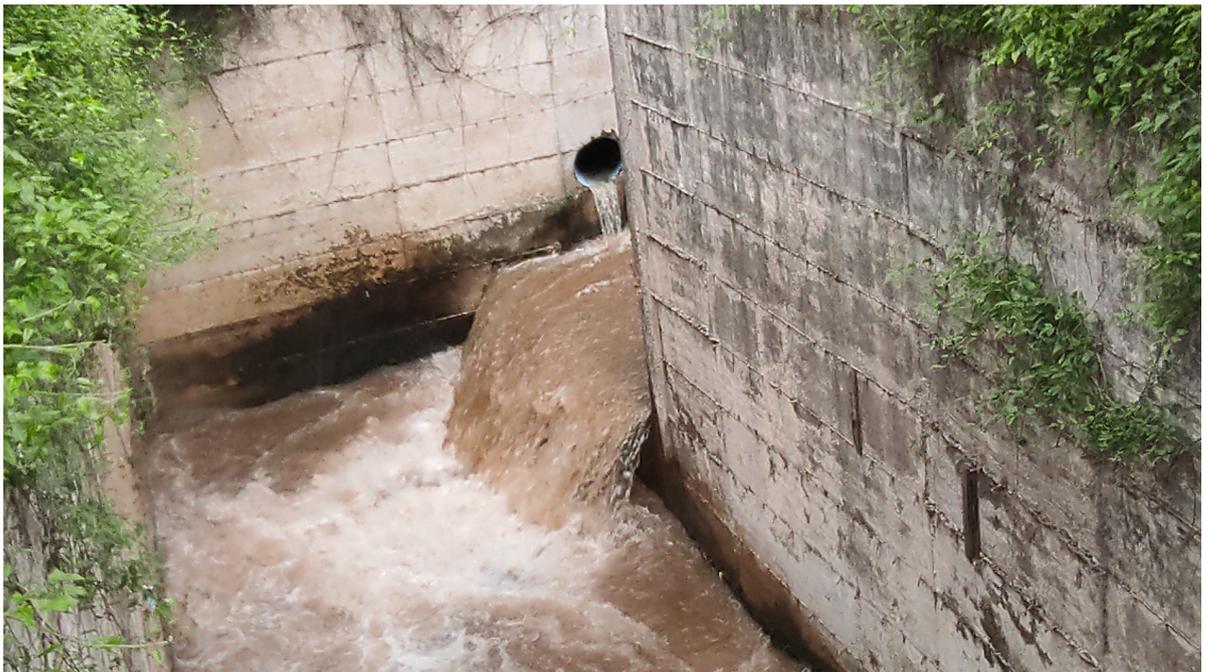
Fiumarello, affluente del Torrente Solofrana che sfocia nella Vasca di laminazione in Mercato San Severino denominata Vasca di laminazione Pandola

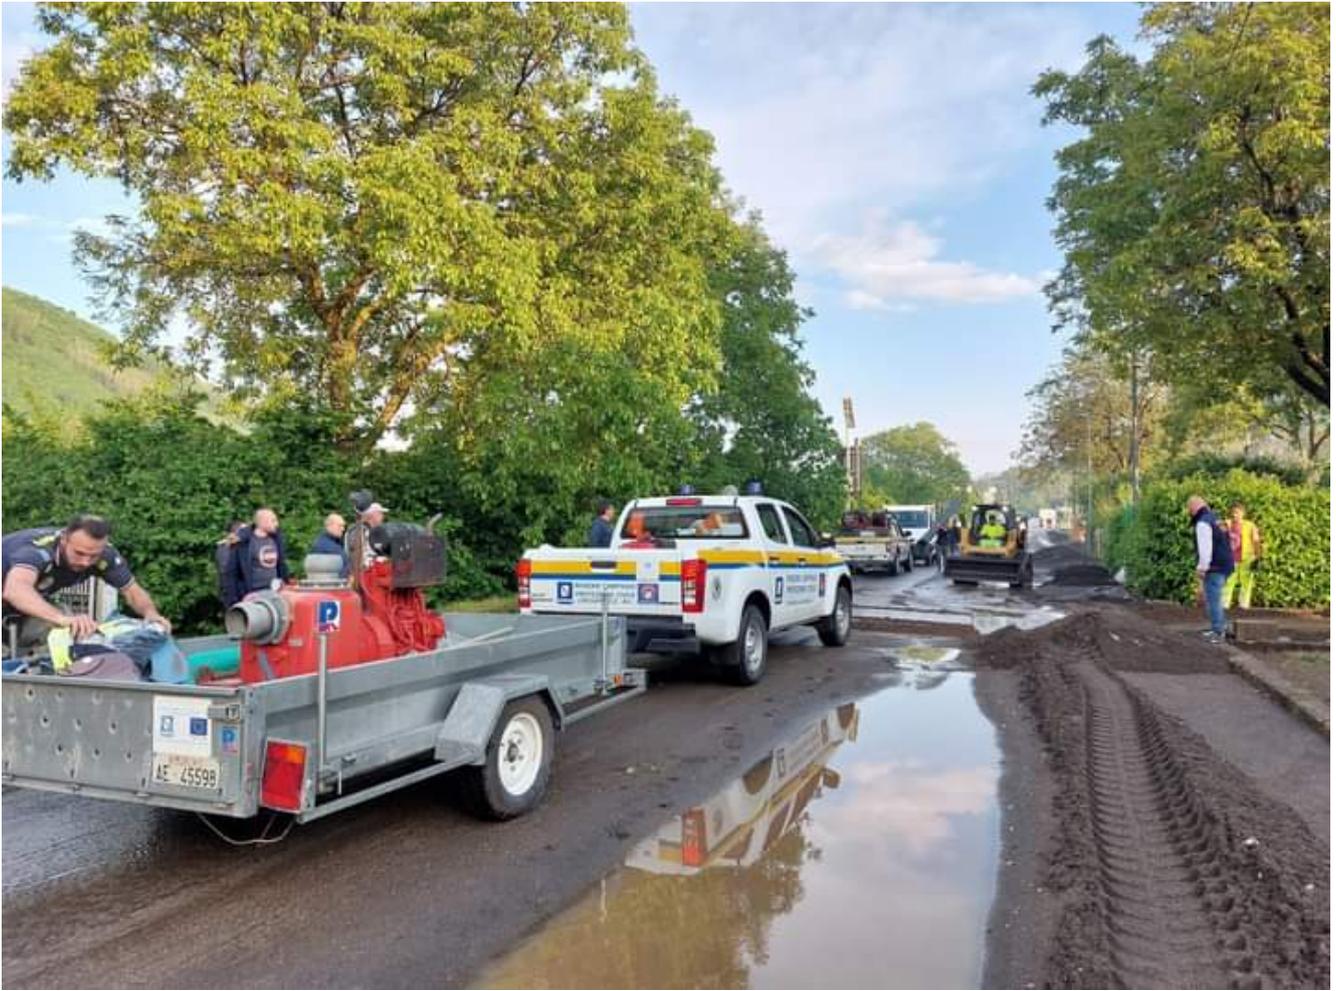
Immagini della [PROCIV](#)

Si registrano diversi **allagamenti di garage e cantine**, questi non solo nelle aree isolate, bensì anche in alcune zone del centro abitato di Forino e buona parte della Frazione Celzi. Nel piccolo comune irpino, si è reso

Indispensabile l'attivazione della locale protezione civile che con pompe idrovore hanno prestato aiuto alle persone in difficoltà, insieme a squadre dei vigili del fuoco, carabinieri, Polizia Municipale e Provincia di Avellino. Alla frazione Celzi si è reso fondamentale anche l'intervento di tipo fluviale, con appositi gommoni. Si segnala la presenza di detriti in strada, tipo: fango, rocce e brecce anche di medie dimensioni e ceppi di alberi, probabilmente trasportate da qualche fondo agricolo. Per alcune ore si è reso necessario vietare il transito da Forino in direzione Montoro e viceversa della SP88 Laura. Strada che successivamente è stata riaperta verso le ore tardo pomeridiane.

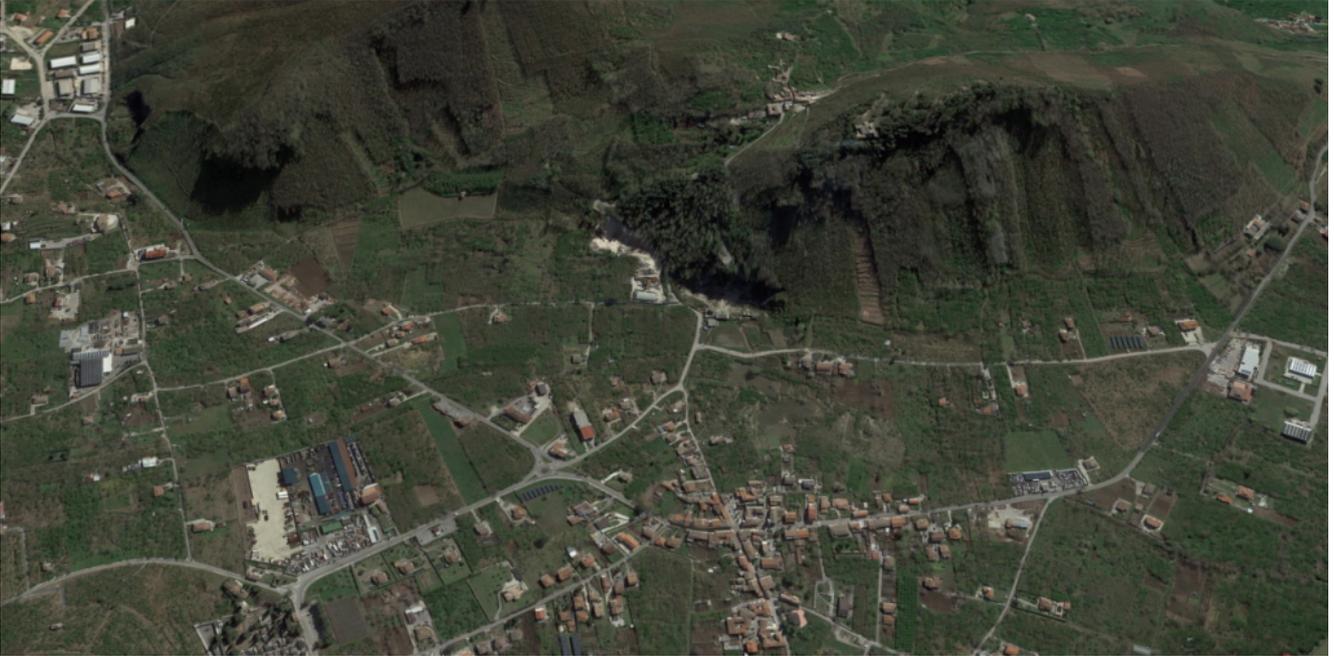
L'area oggetto di allagamenti

A **Forino** è presente una piccola **Pompa di Sollevamento dei reflui** composta da due aspirazioni che immettono in una condotta, **piuttosto piccola**, le acque di fogna miste (reflue e di pioggia) della cittadina, di parte di Contrada e di altre aree verso la città di Montoro (Avellino) **sconfinando nel Bacino Idrografico del Fiume Sarno**.

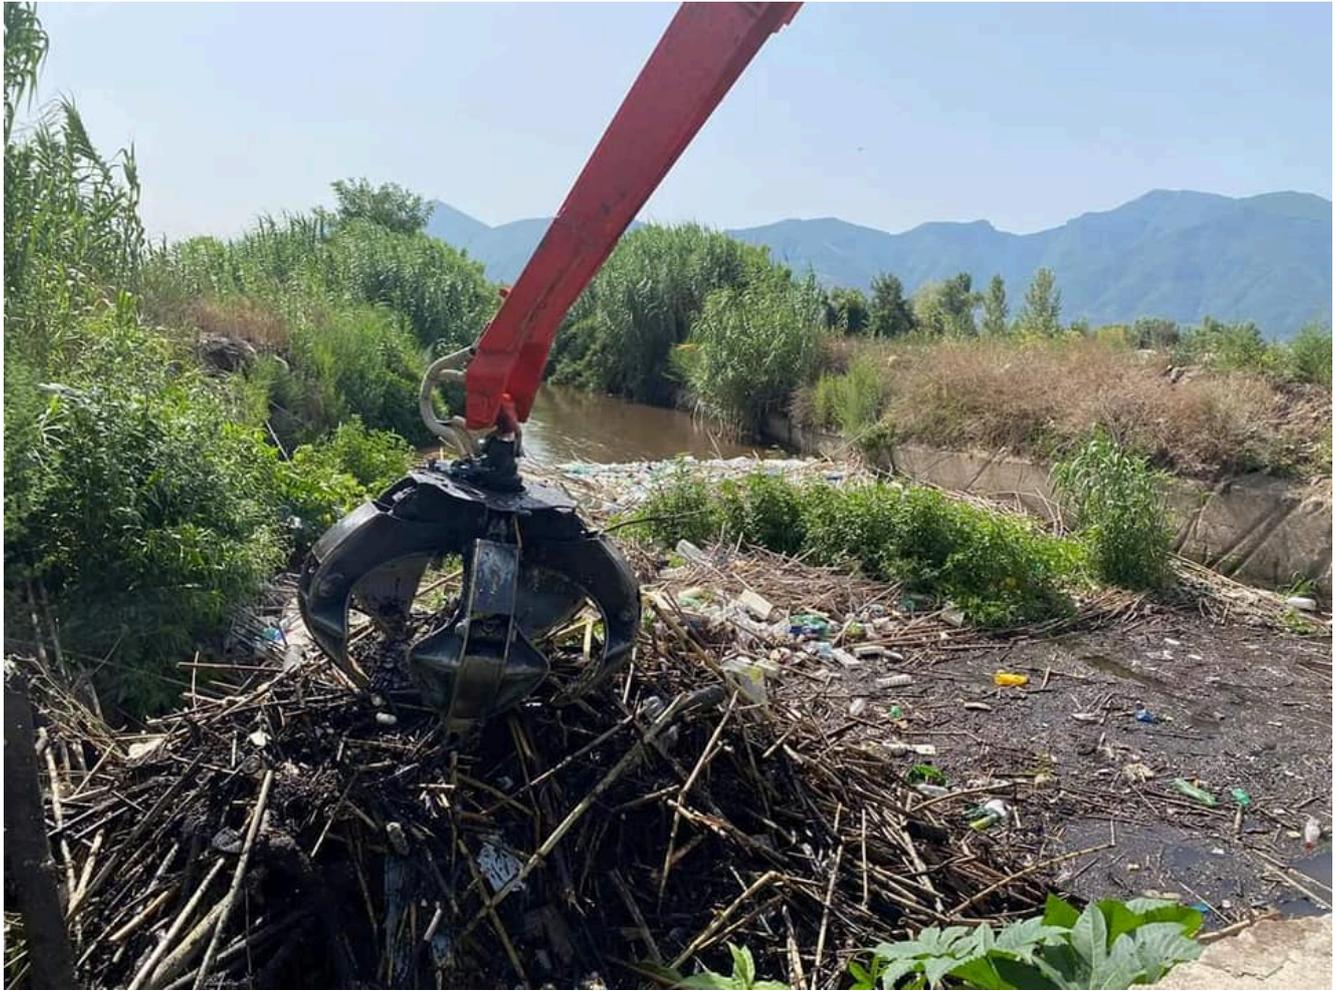
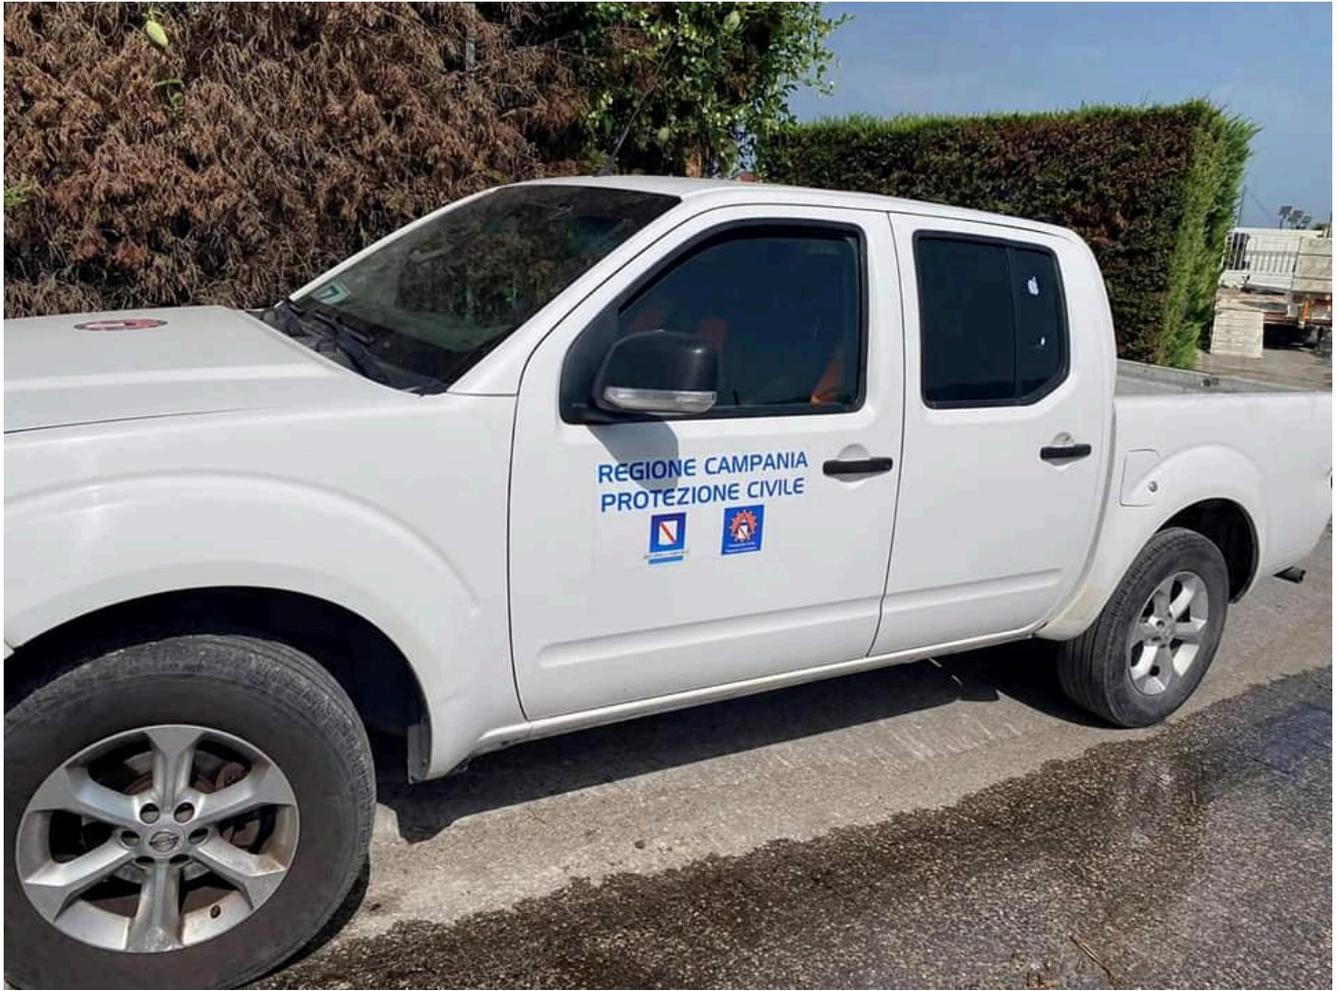
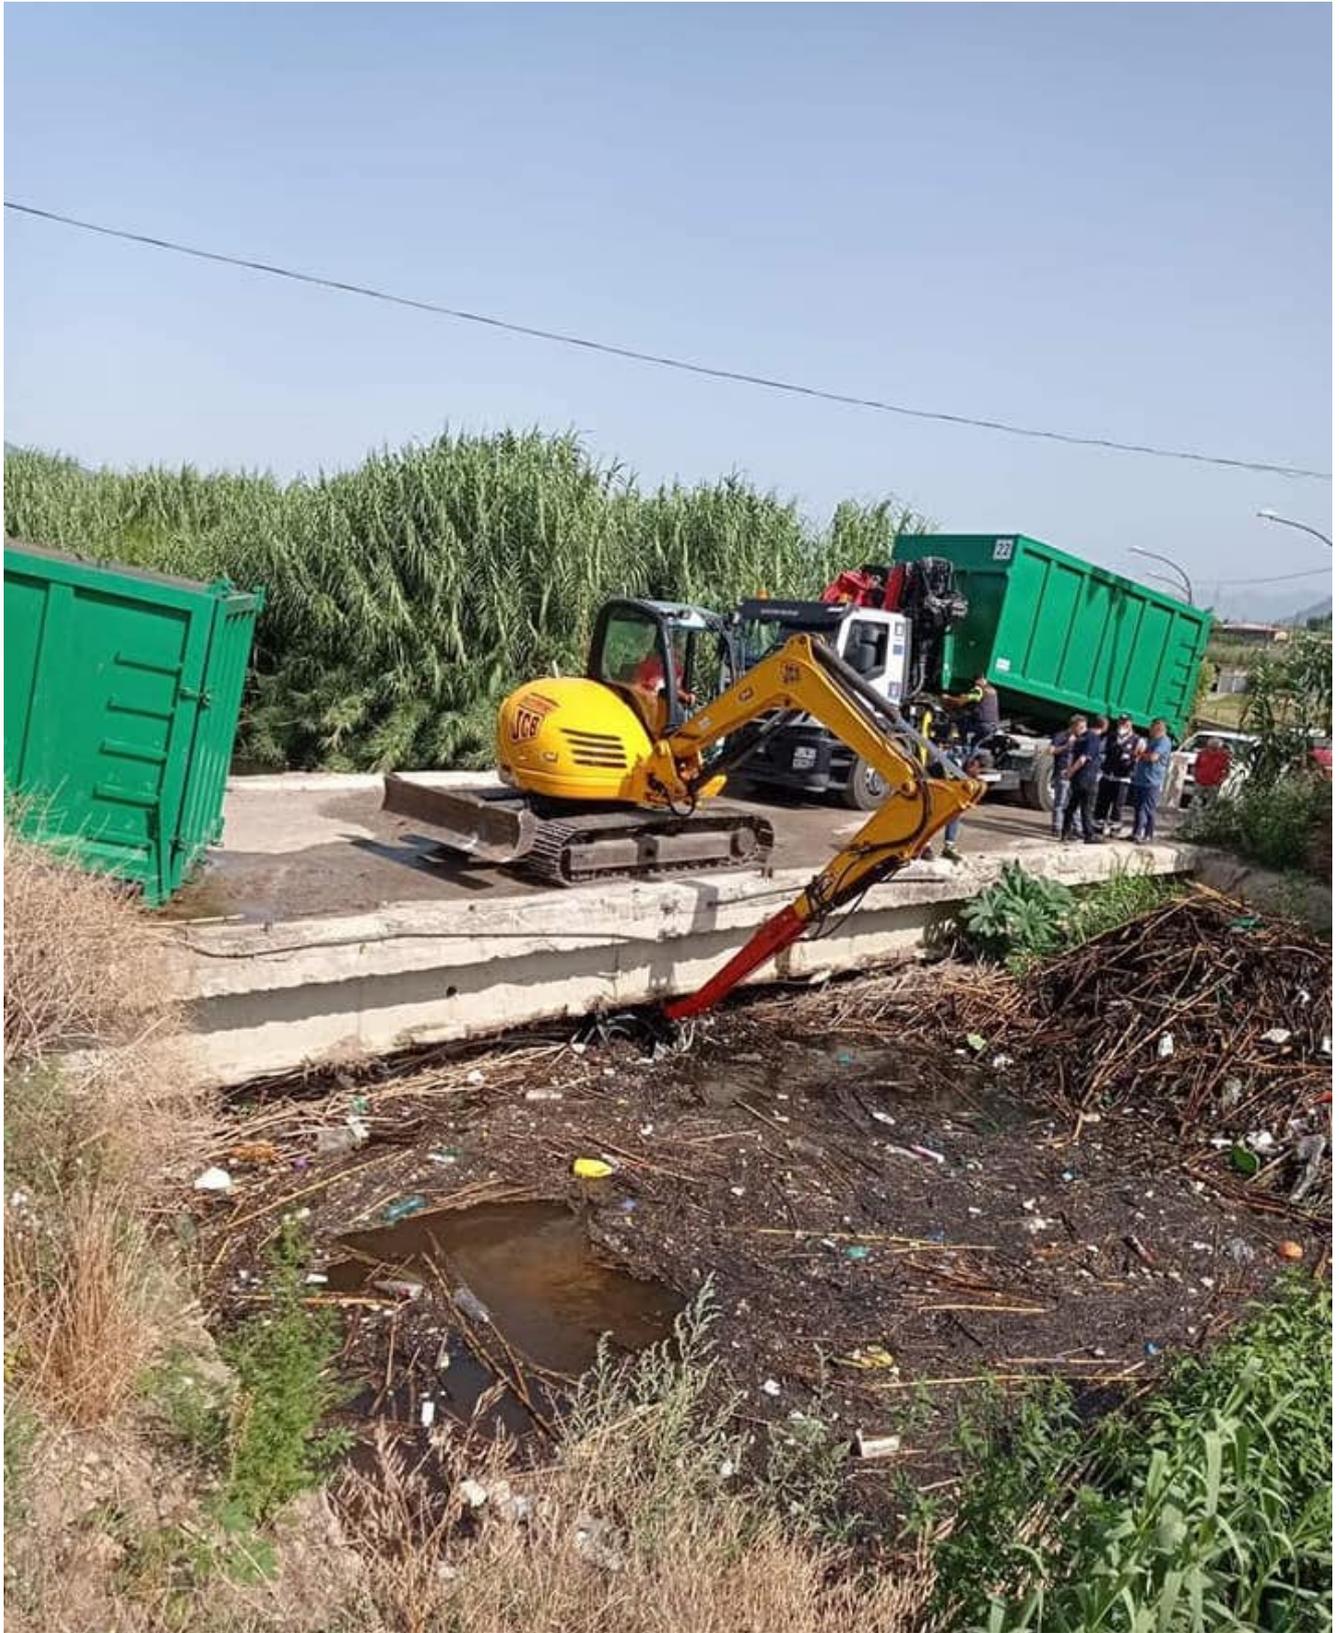
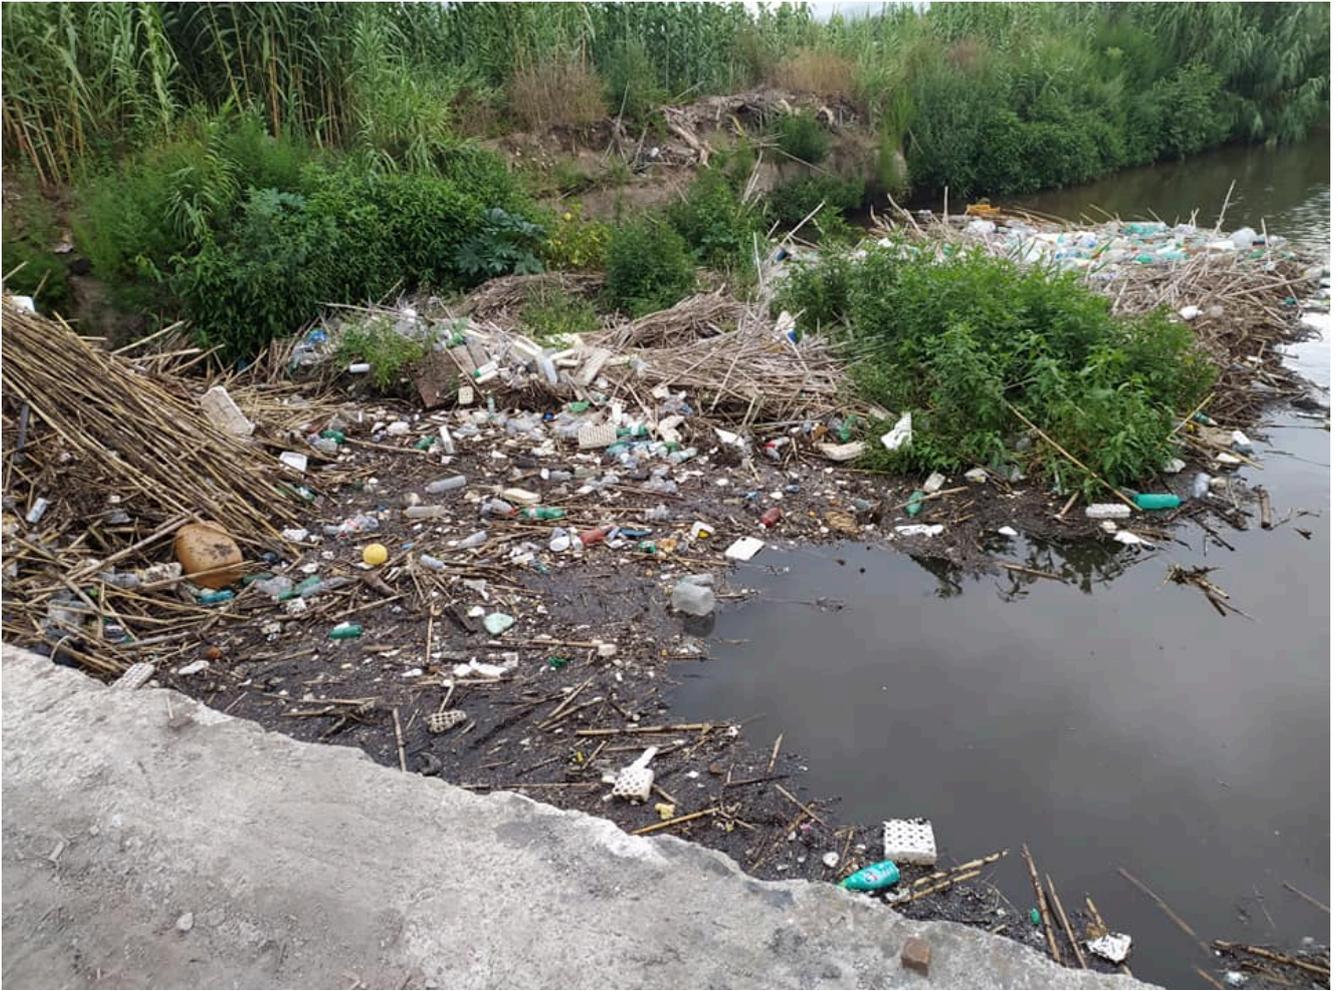
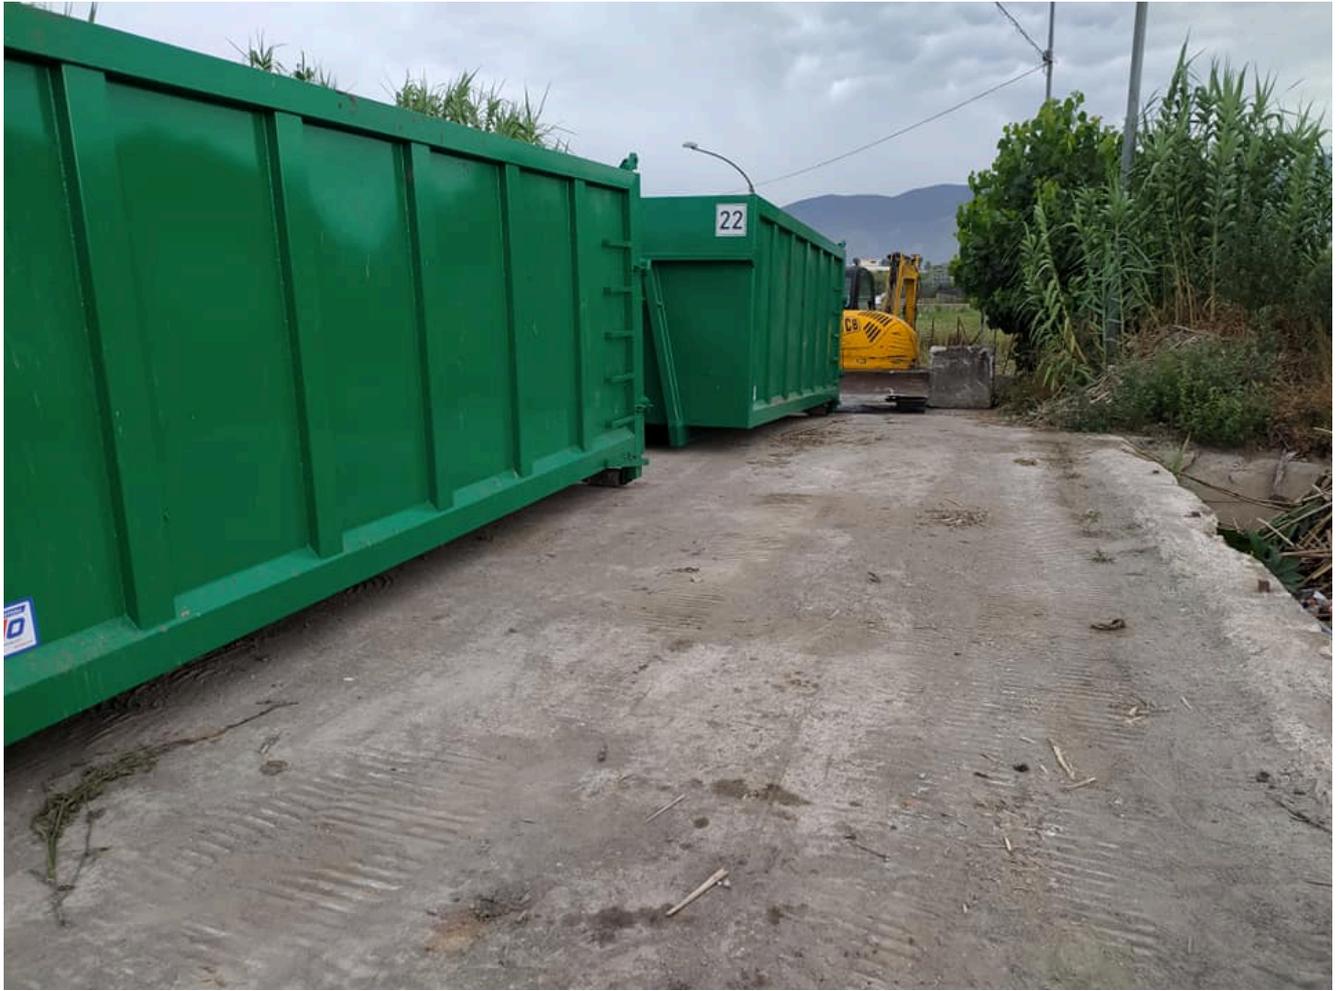
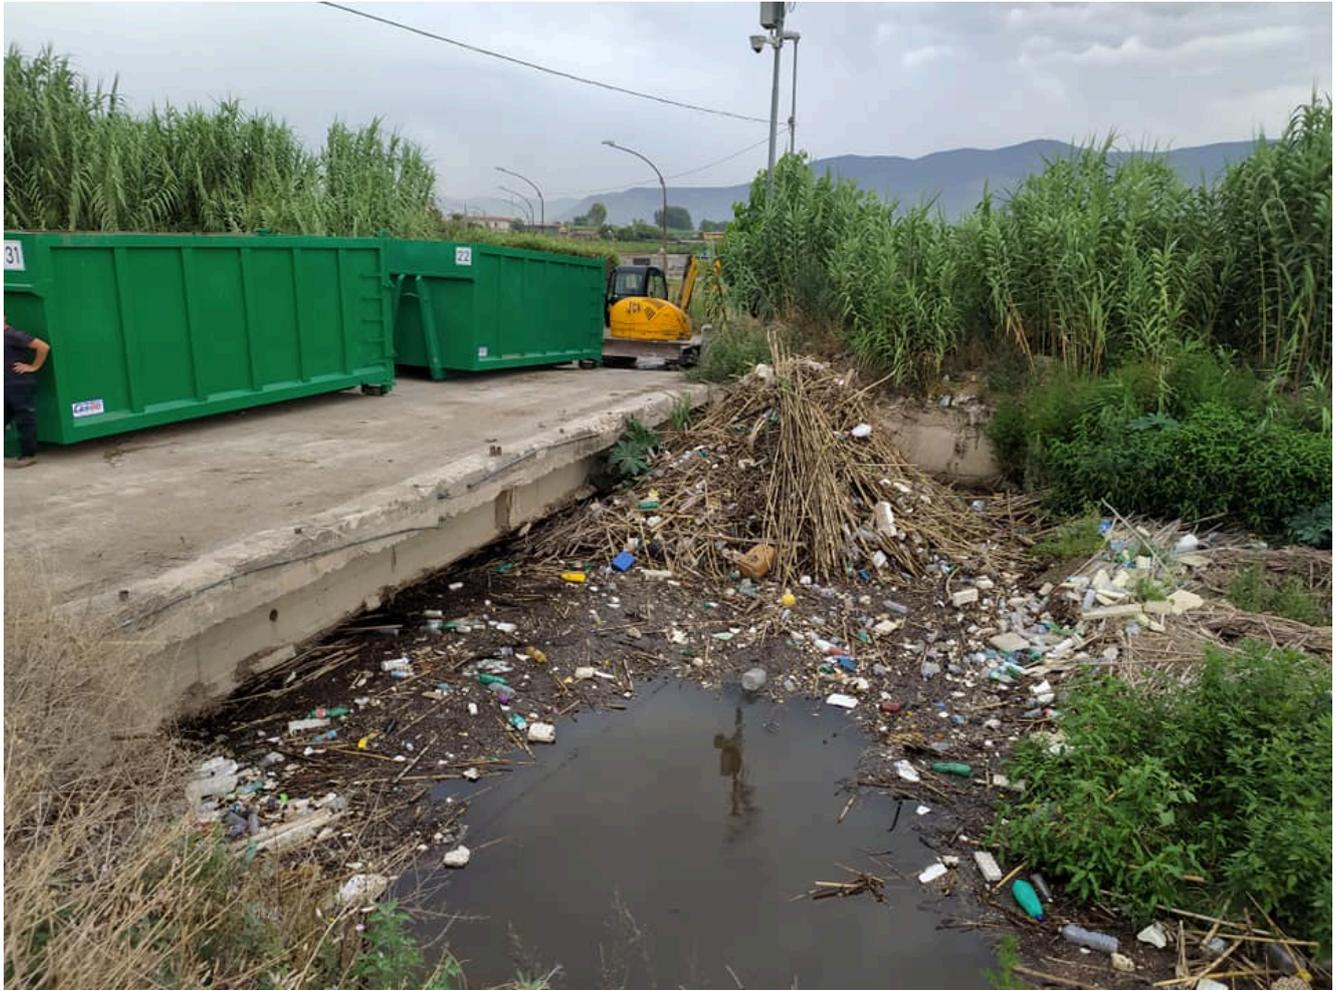
**In fase di rimozione i
rifiuti nell'Alveo Comune
Nocerino a San Marzano Sul
Sarno**

Il 3 agosto è avviata la fase di rimozione dei rifiuti dall'Alveo Comune Nocerino, tributario del Fiume Sarno ricadente nel Bacino Idrografico del Fiume Sarno

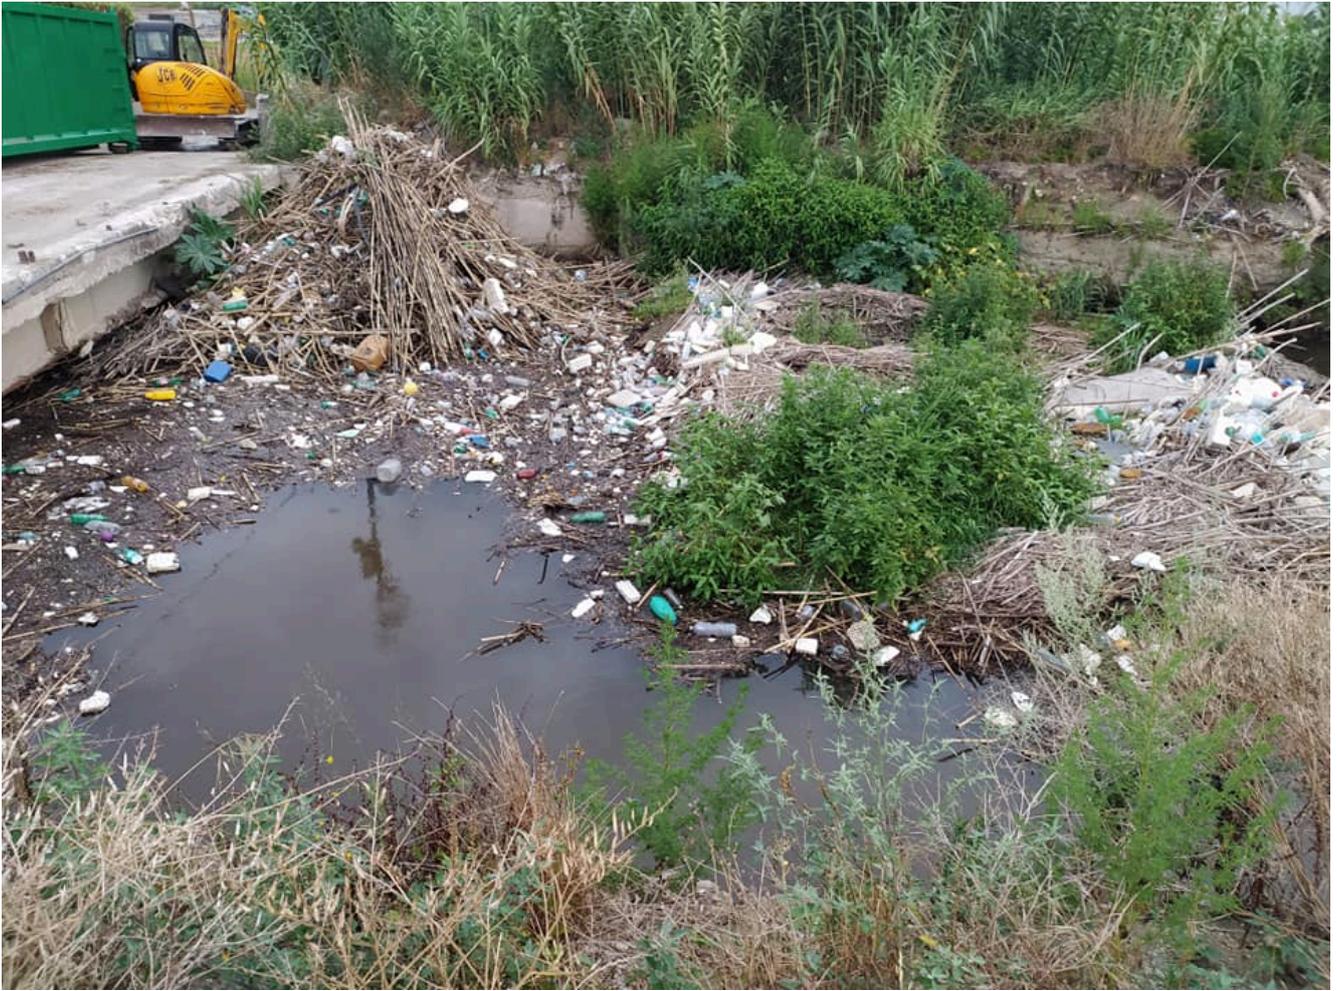
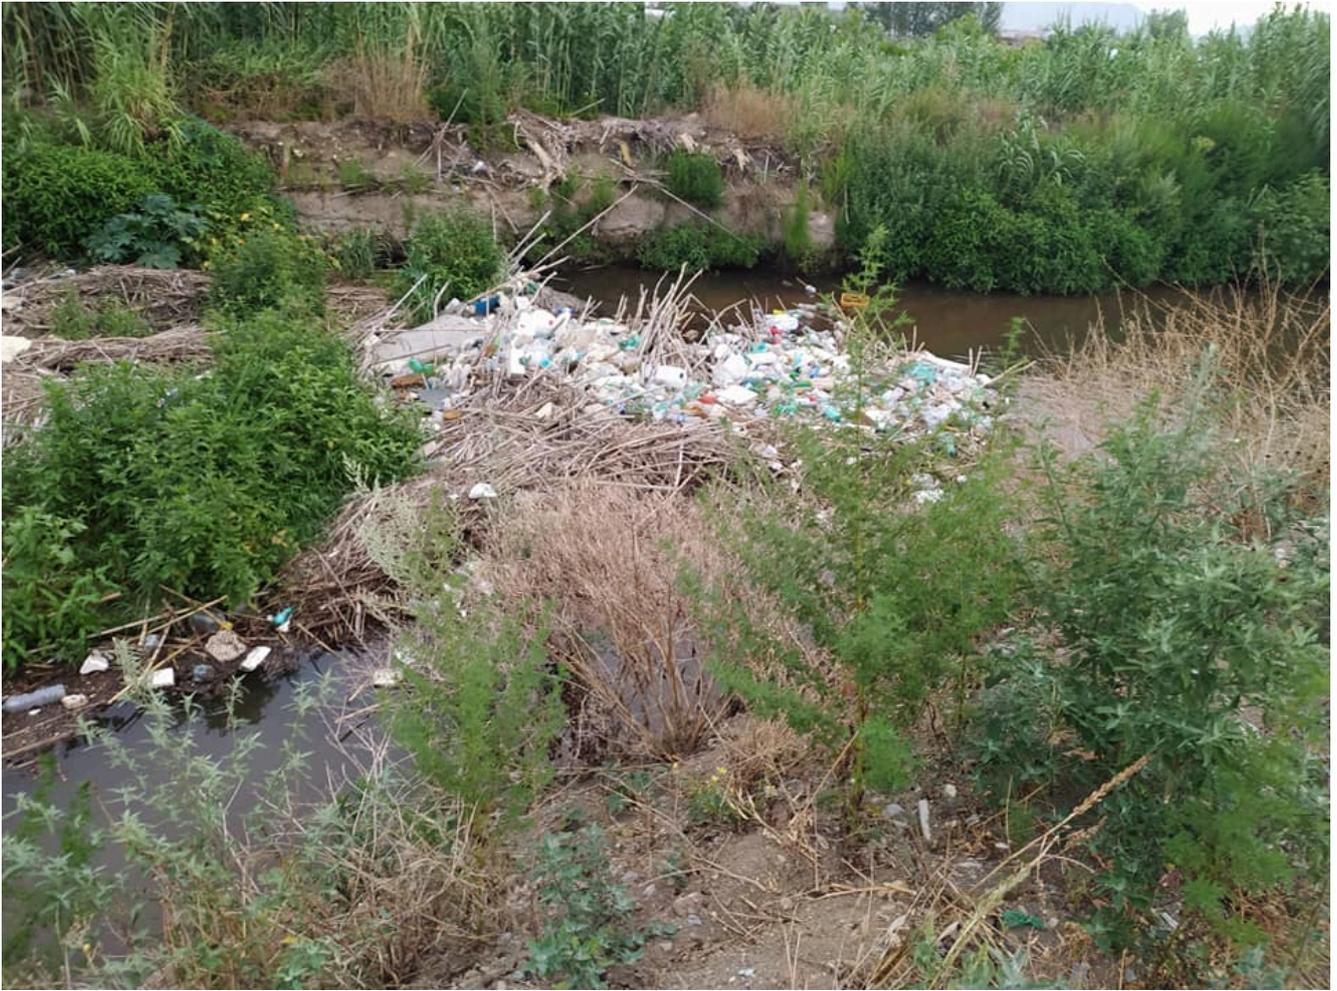
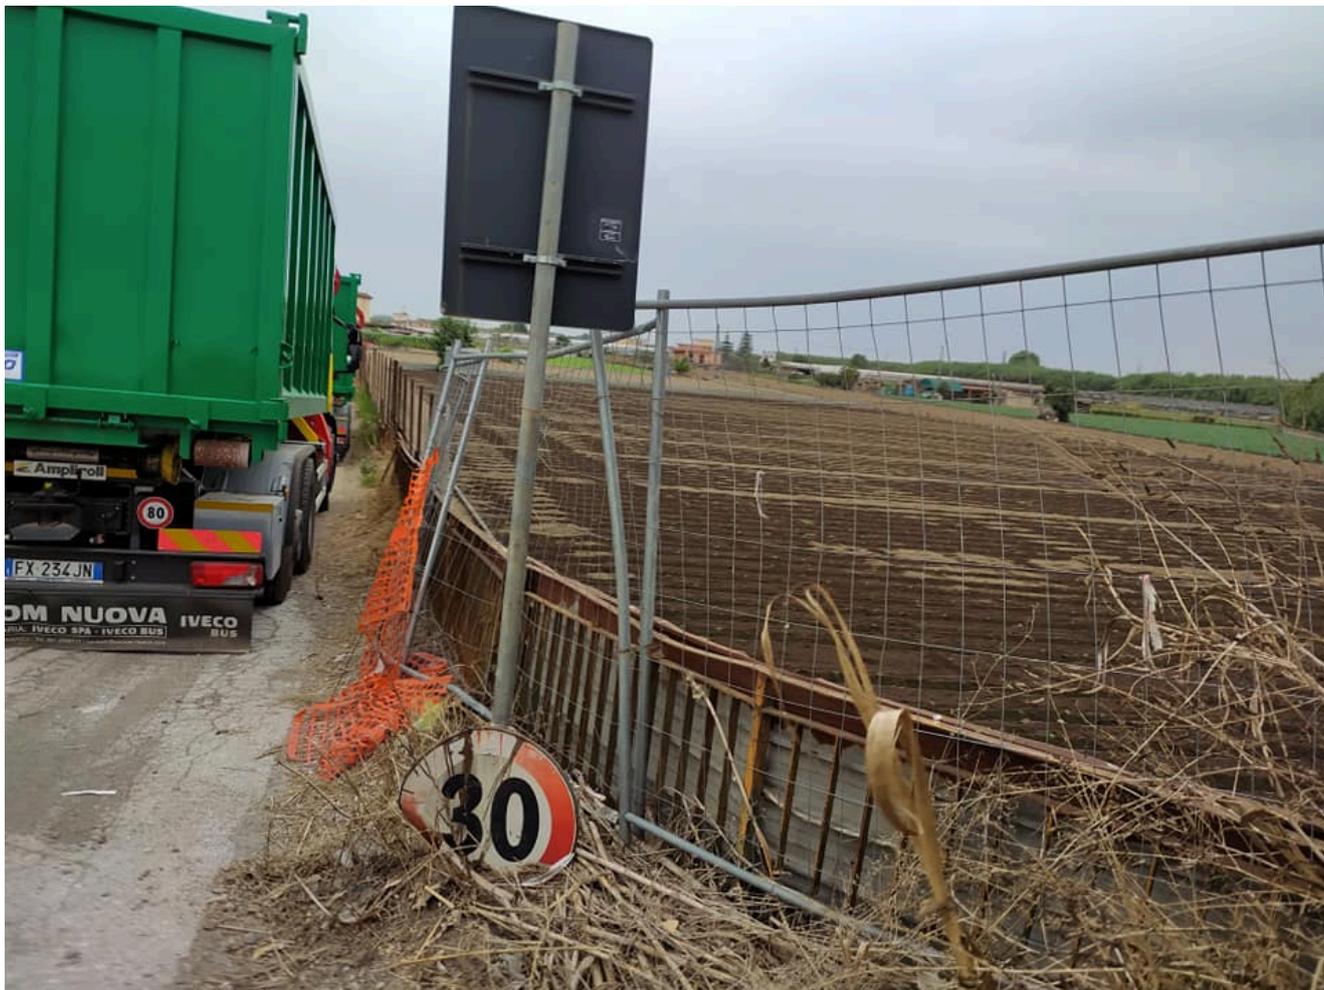
Il **CNSBII**, nel corso di diversi anni ha attivato un'attenta attività di monitoraggio del corso d'acqua **Alveo Comune Nocerino**. Questo canale collega le acque dei **Torrenti**

Solofrana e Cavaiola al [Fiume Sarno](#).

Dal 2 agosto 2021 la Regione Campania, sta effettuando il prelievo dei rifiuti in alveo in attesa di avere le autorizzazione per il conferimento in discarica.

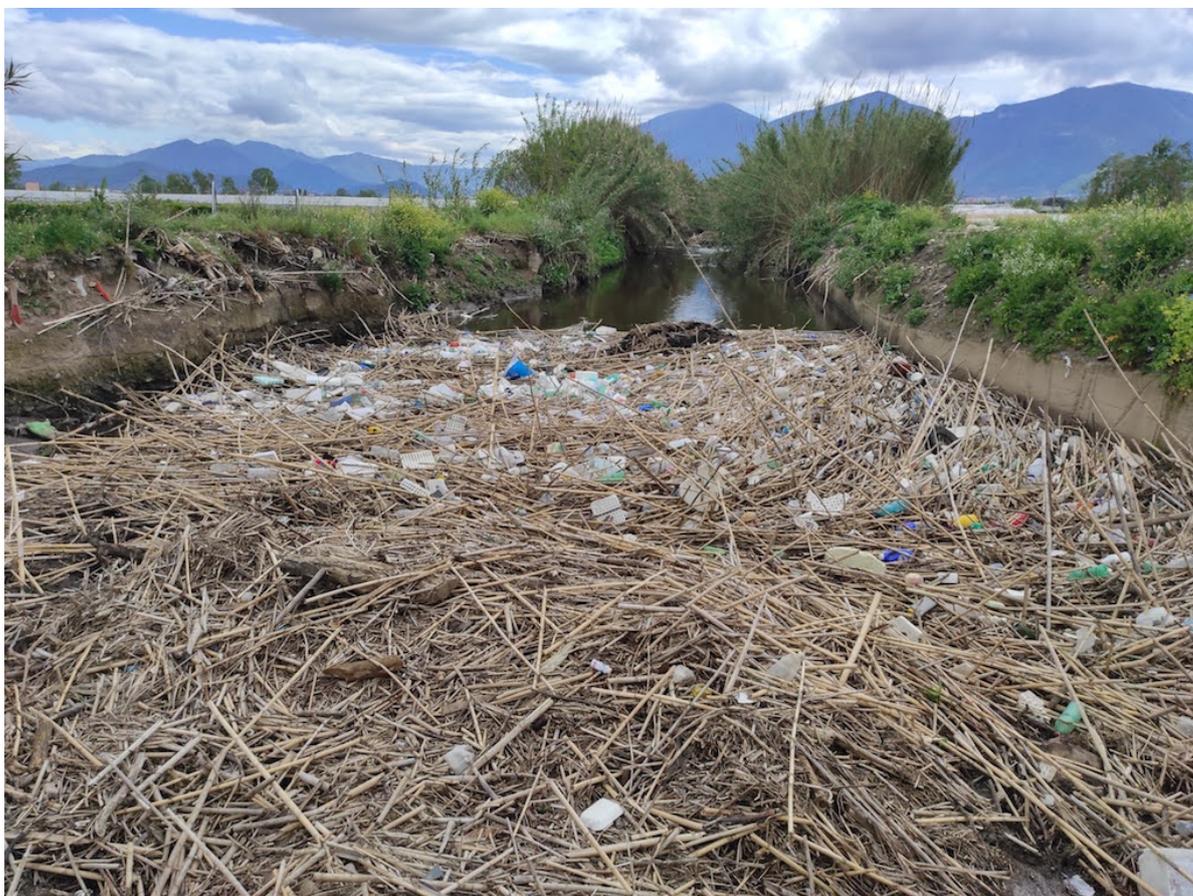
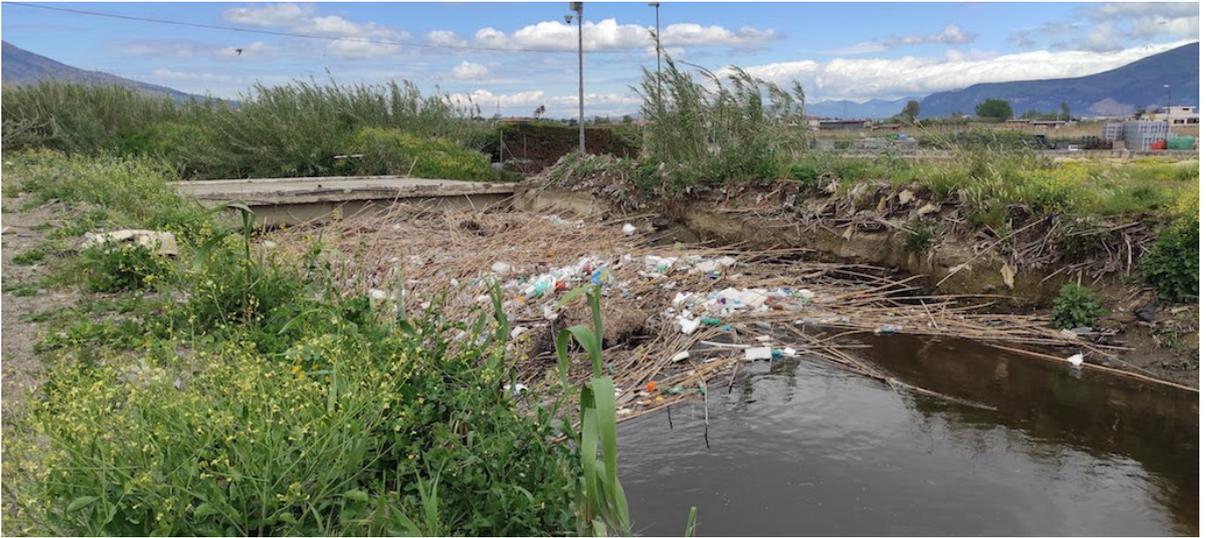
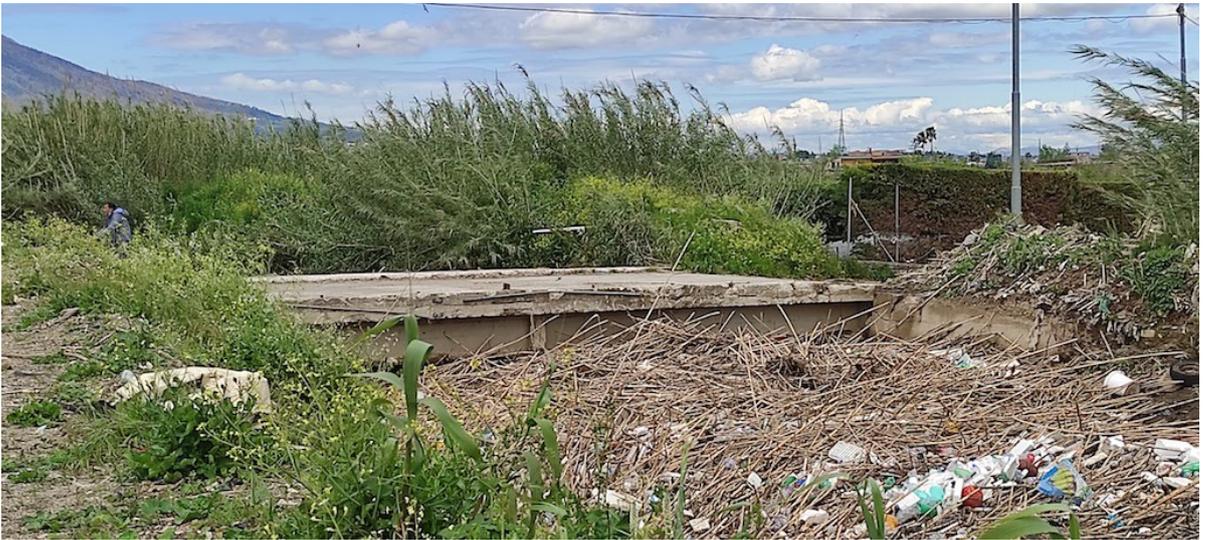
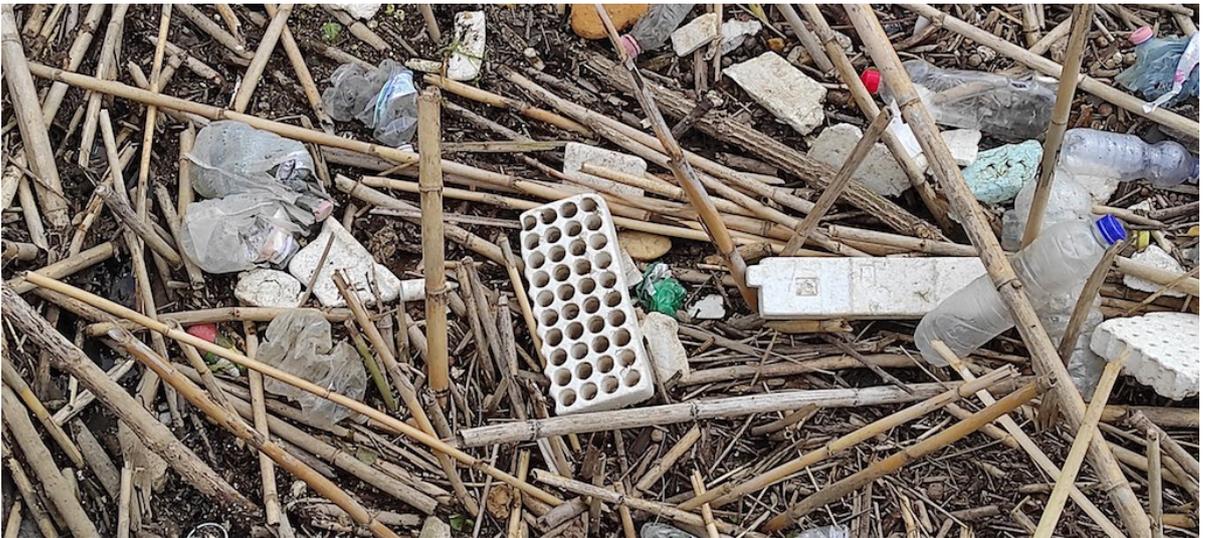
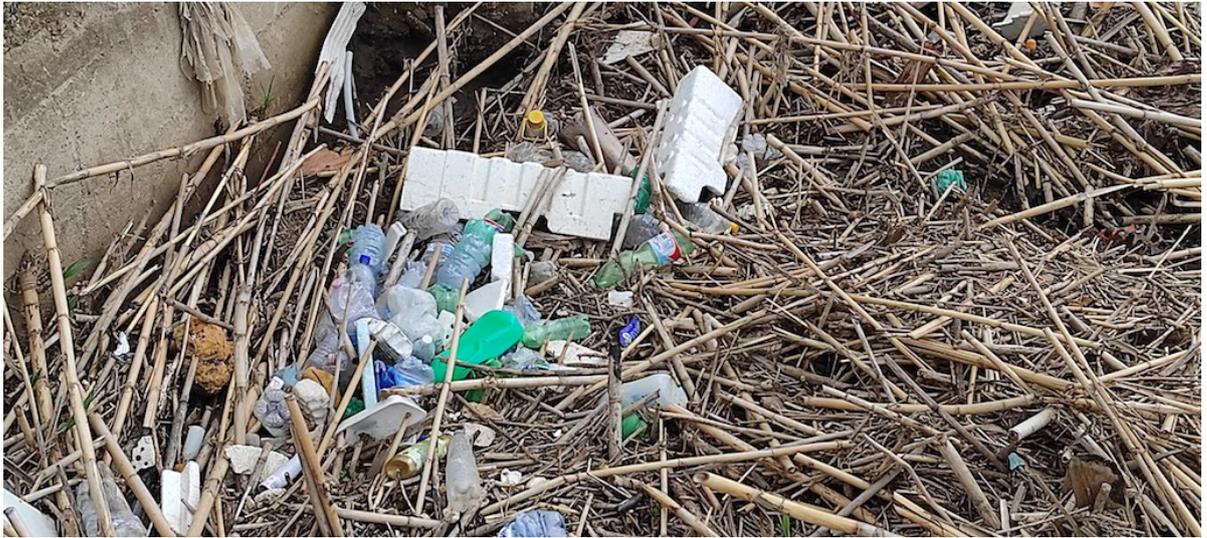
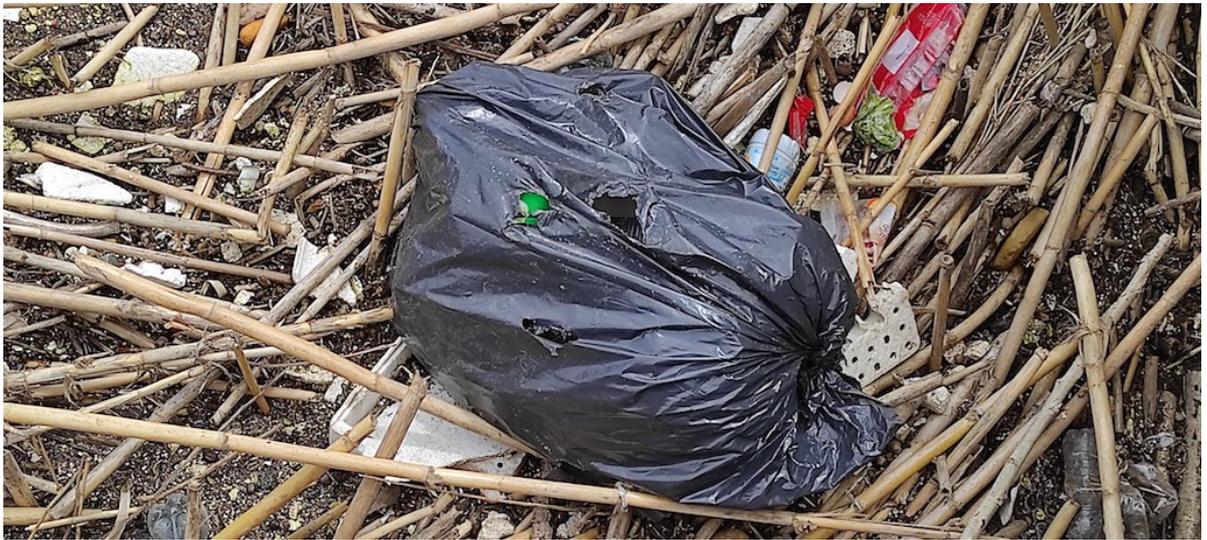
27 marzo 2021

Richiesta di rimozione dei Rifiuti dal Corpo Idrico Superficiale "Alveo Comune Nocerino", Bacino idrografico del Fiume Sarno.
