Forino (AV), il Fiume Sarno e l'inquinamento che viene da lontano

di **Michele Buscè** *coordinatore nazionale CNSBII*

Abbiamo voluto **approfondire le conseguenze di un'alluvione in una porzione del Bacino Idrografico del Fiume Sarno**. Abbiamo quindi effettuato dei sopralluoghi partendo da Mercato San Severino (Salerno) e arrivando fino a Montoro (Avellino). **Nelle immagini video e foto che sono state pubblicate si noterà come le acque che scorrono in alcuni corsi d'acqua risultino marroni, torbide e in alcuni casi grigie.**

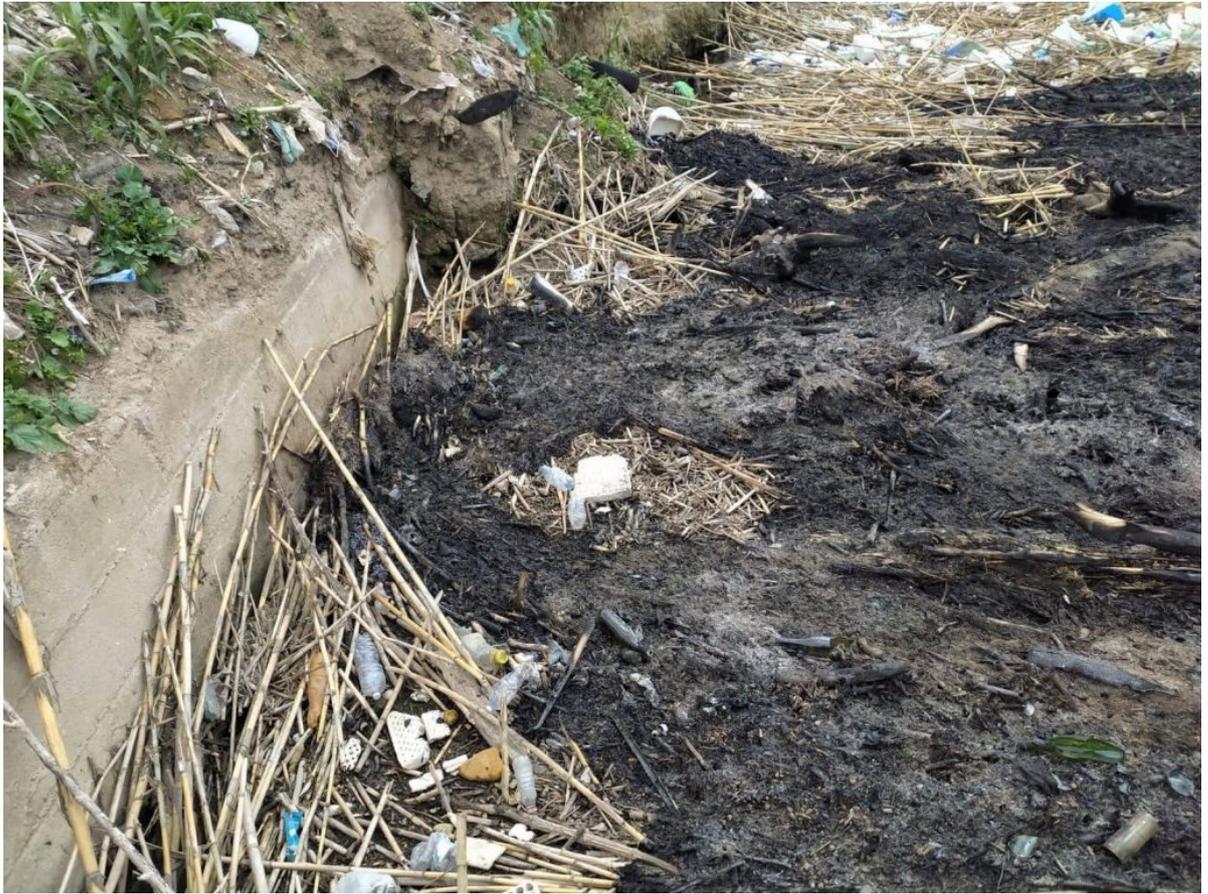
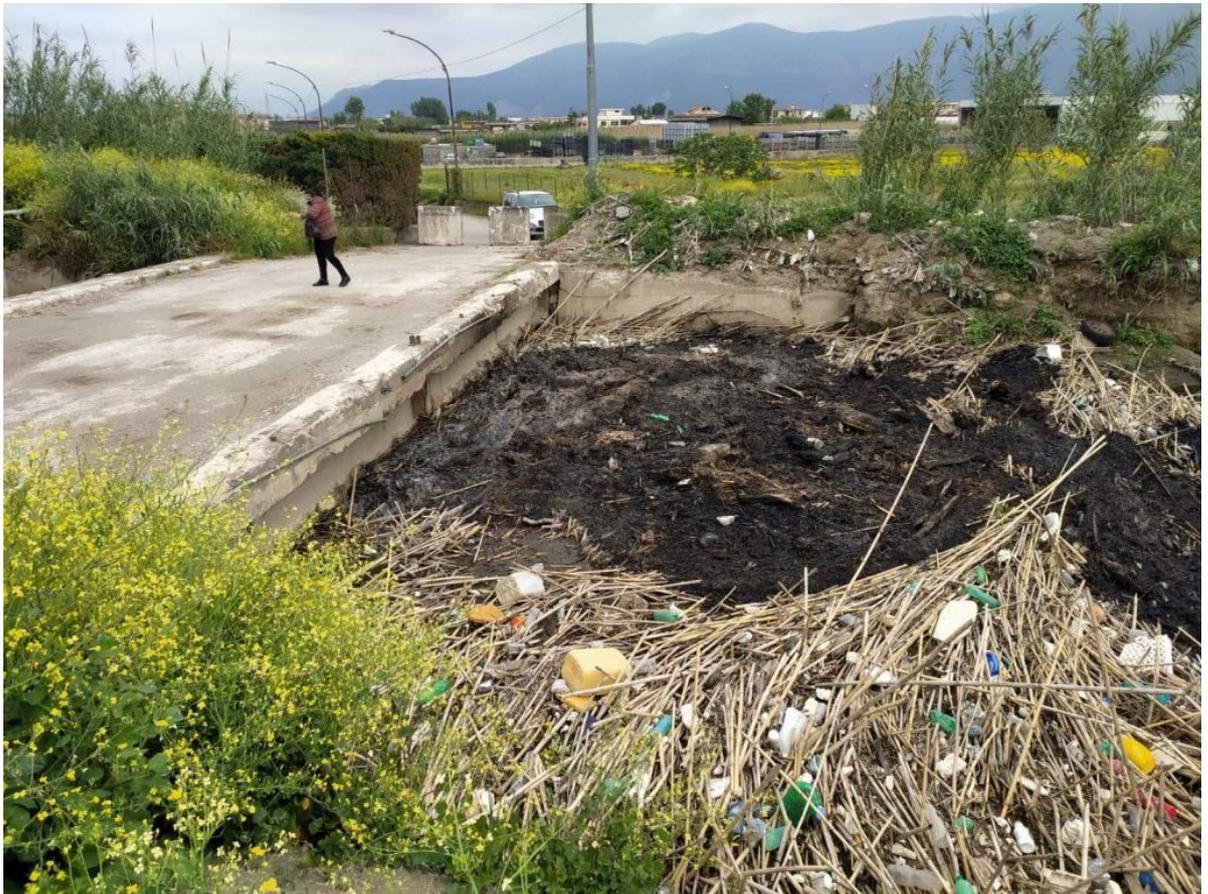
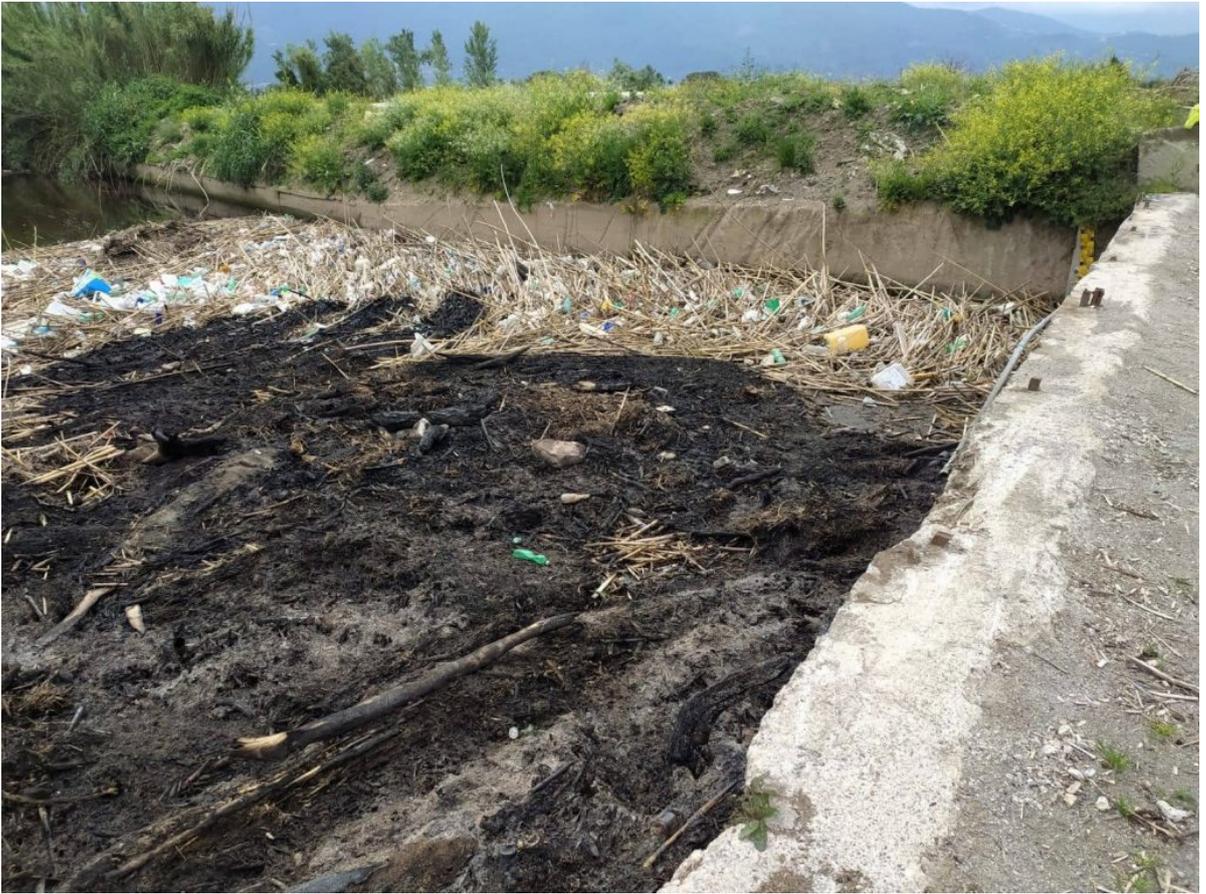
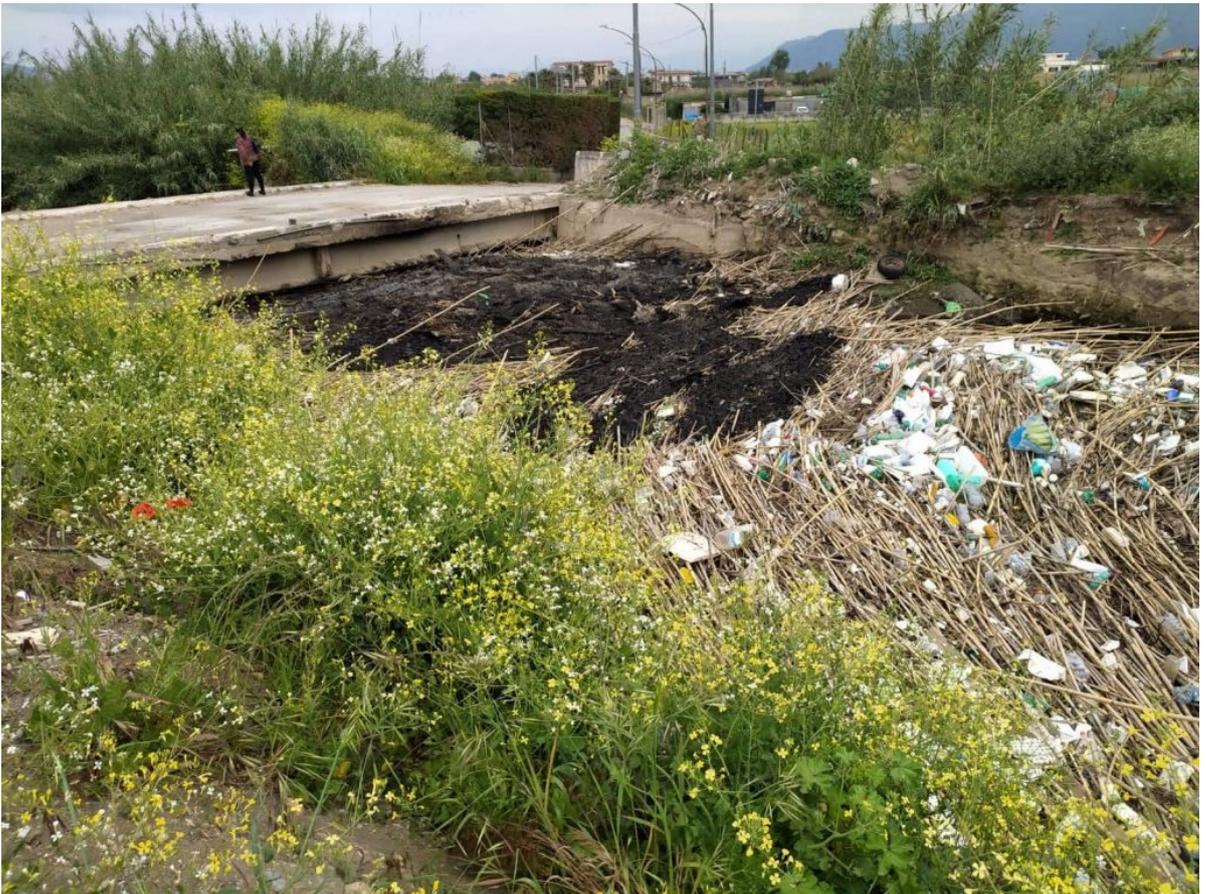
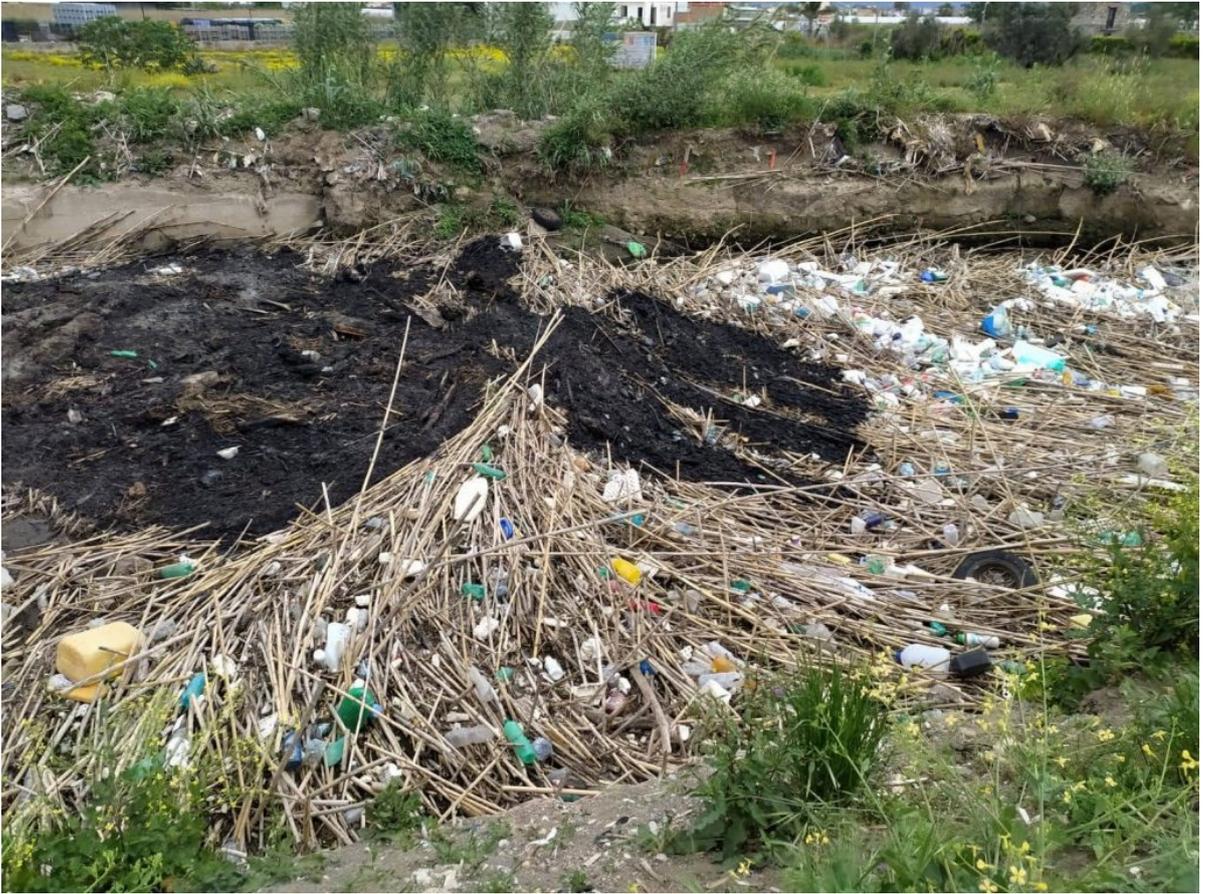
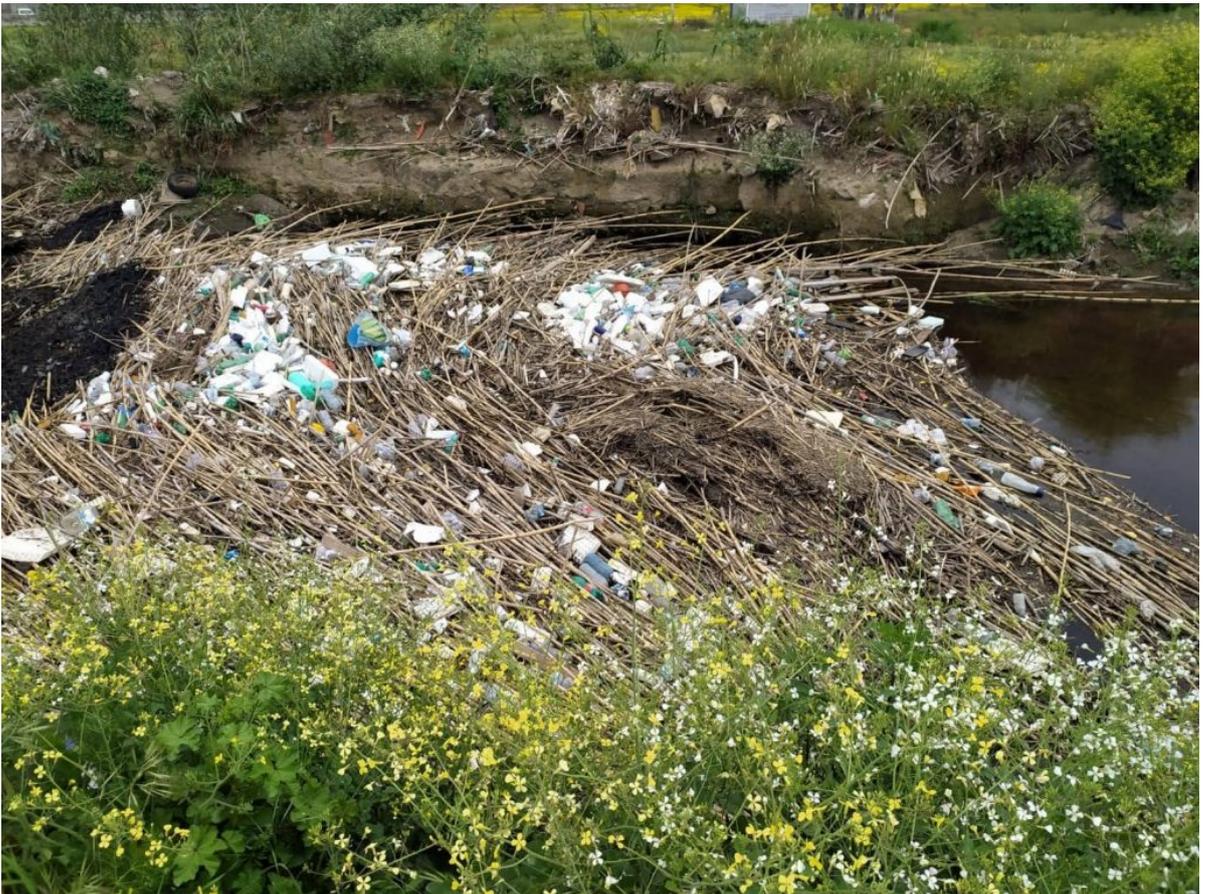
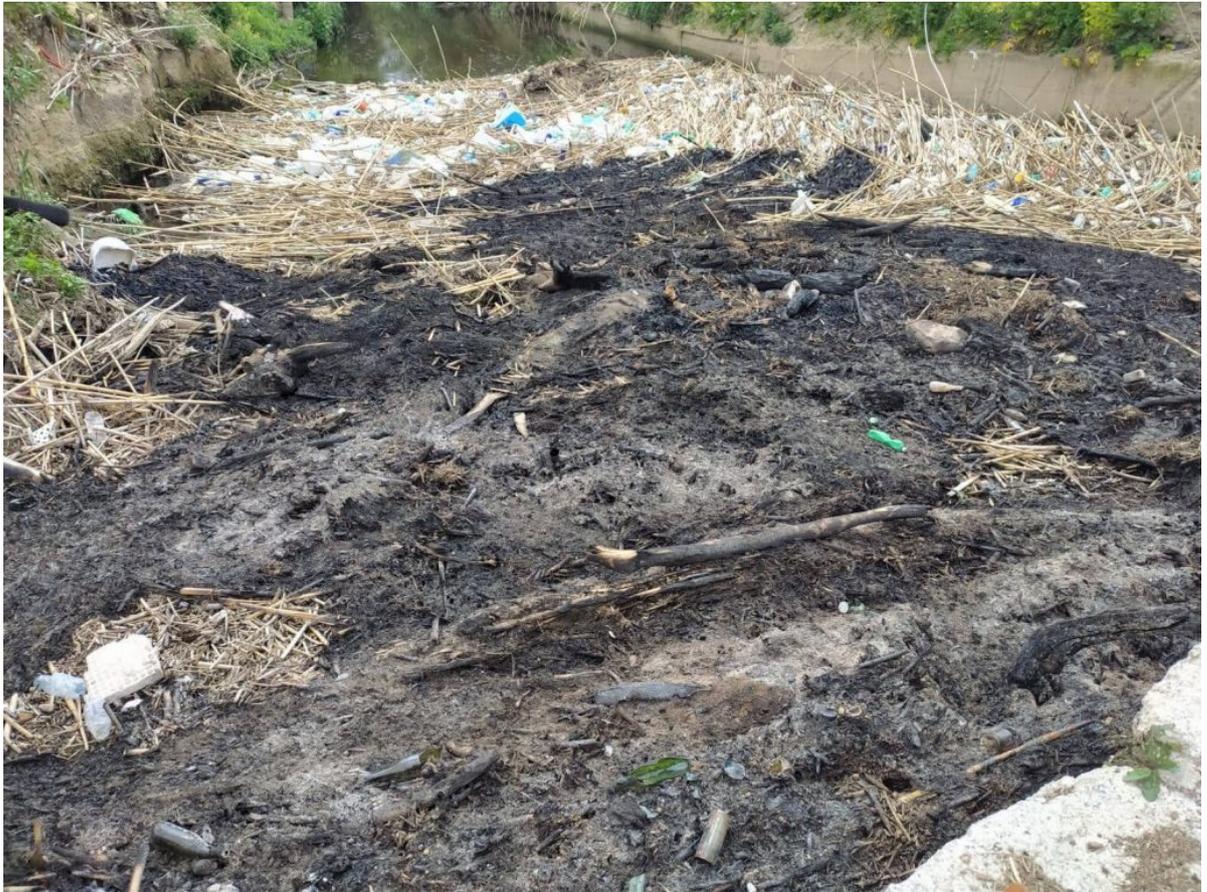
14 maggio 2021

Segnalazione di incendio di rifiuti su segnalazione di abbandono rifiuti nel corpo idrico superficiale Alveo Comune Necerino coordinate. 40°46'15.2"N 14°33'54.8"E – <https://goo.gl/maps/etWeLs1w3Ev1X5qZ7>

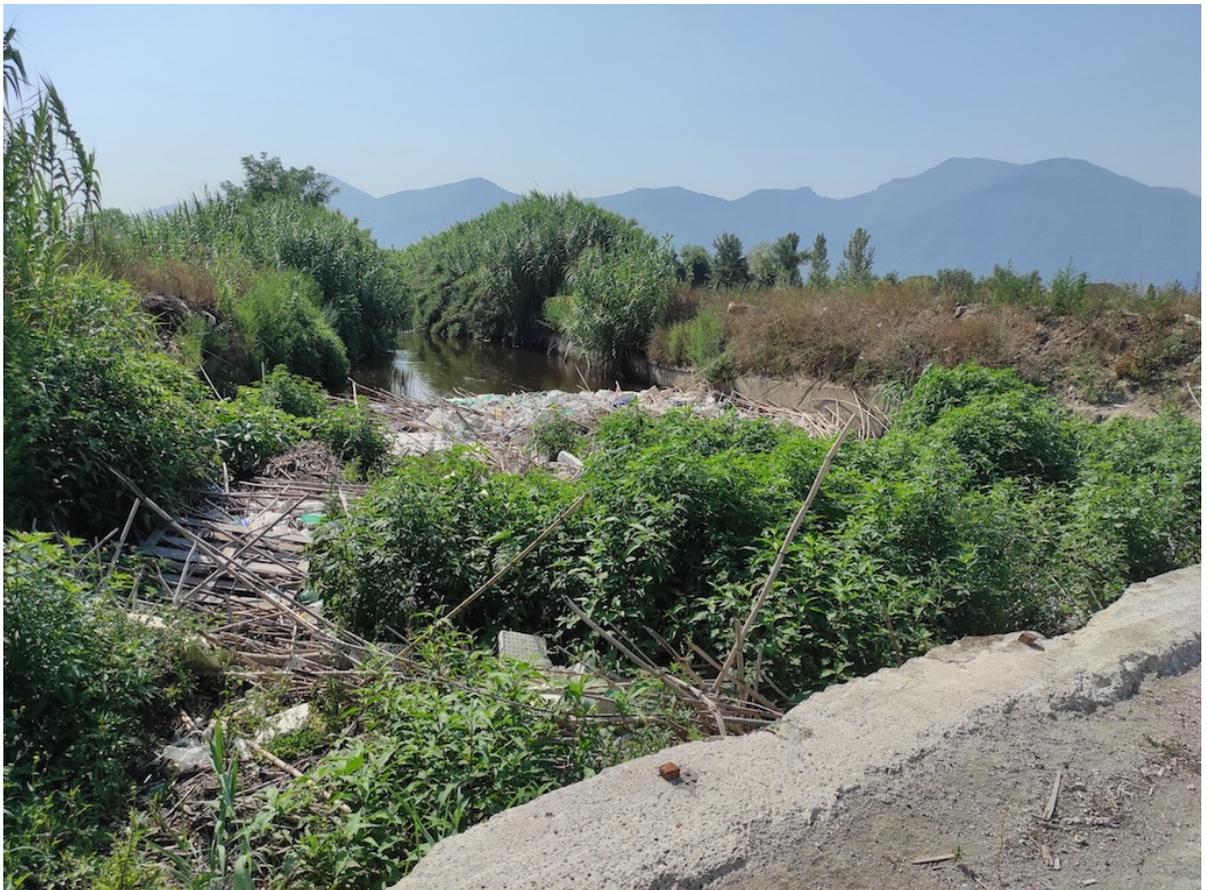
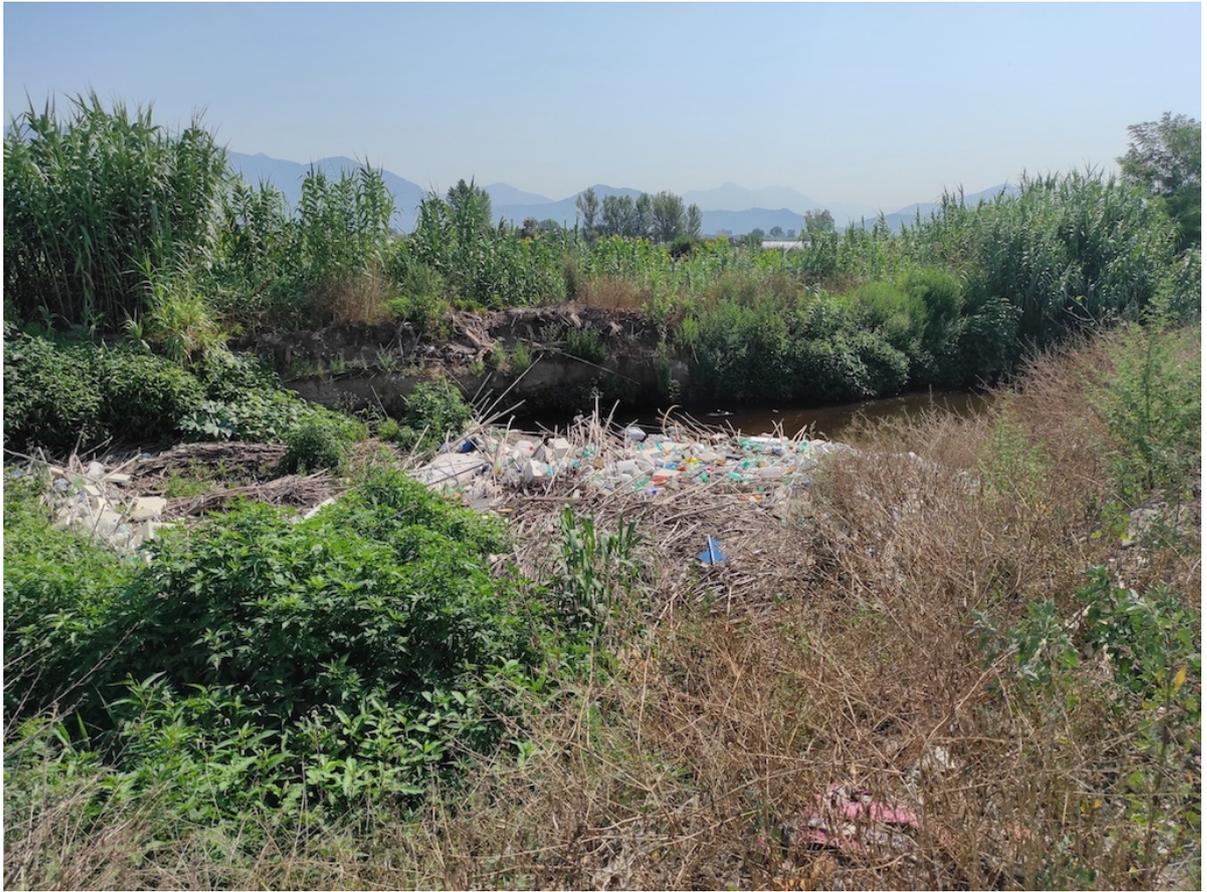
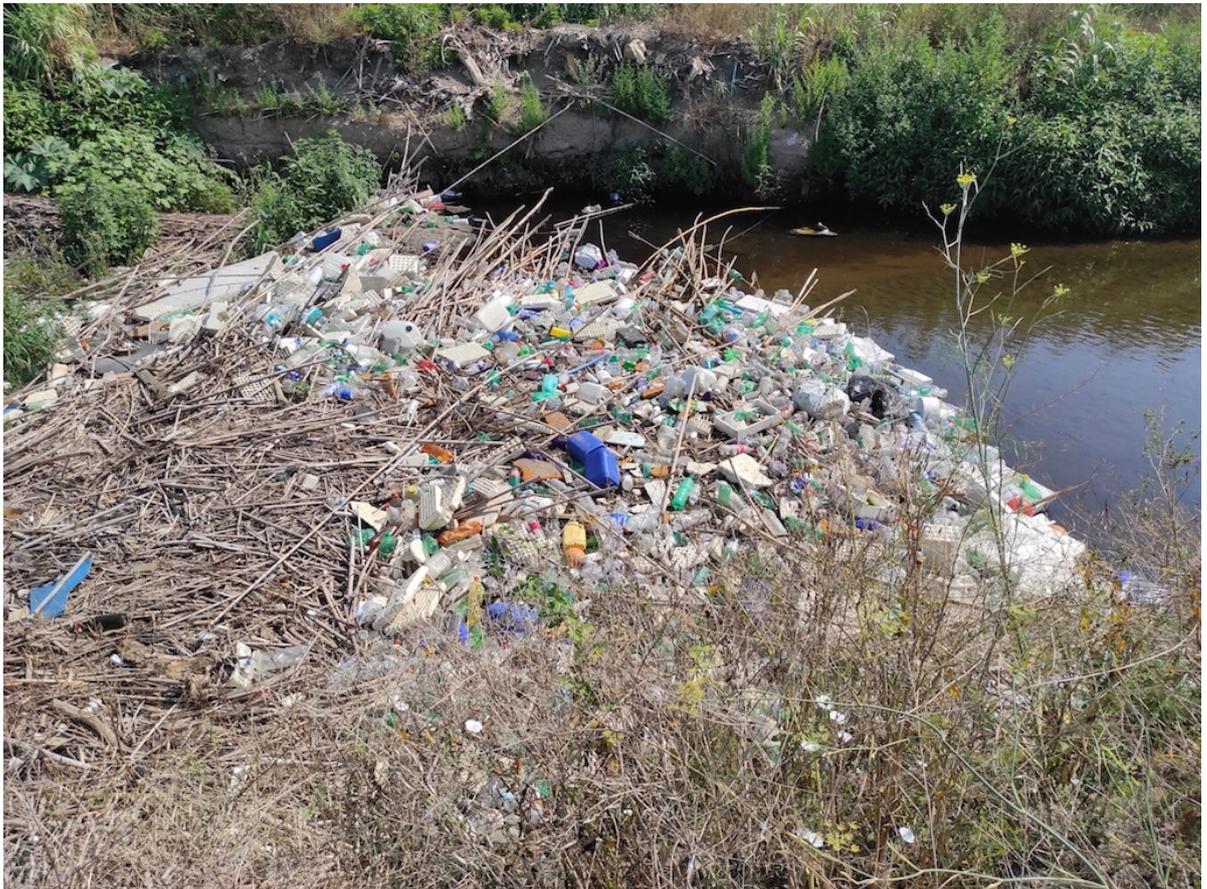
23 LUGLIO 2021

Sollecito di rimozione di rifiuti dal Corpo Idrico Superficiale "Alveo Comune Nocerino" in San Marzano Sul Sarno – INVIATO A:

Il CNSBII, comunica che seguirà da vicino tutte le fasi di

rimozione fino allo smaltimento dei rifiuti e da subito invierà una richiesta di chiarimenti in merito a cosa si porrà in essere non appena verrà a crearsi una successiva occlusione fluviale lungo il corso d'acqua.
