# Forino (AV), il Fiume Sarno e l'inquinamento che viene da lontano

Michele Buscè. (2023).

di **Michele Buscè** *coordinatore nazionale CNSBII*

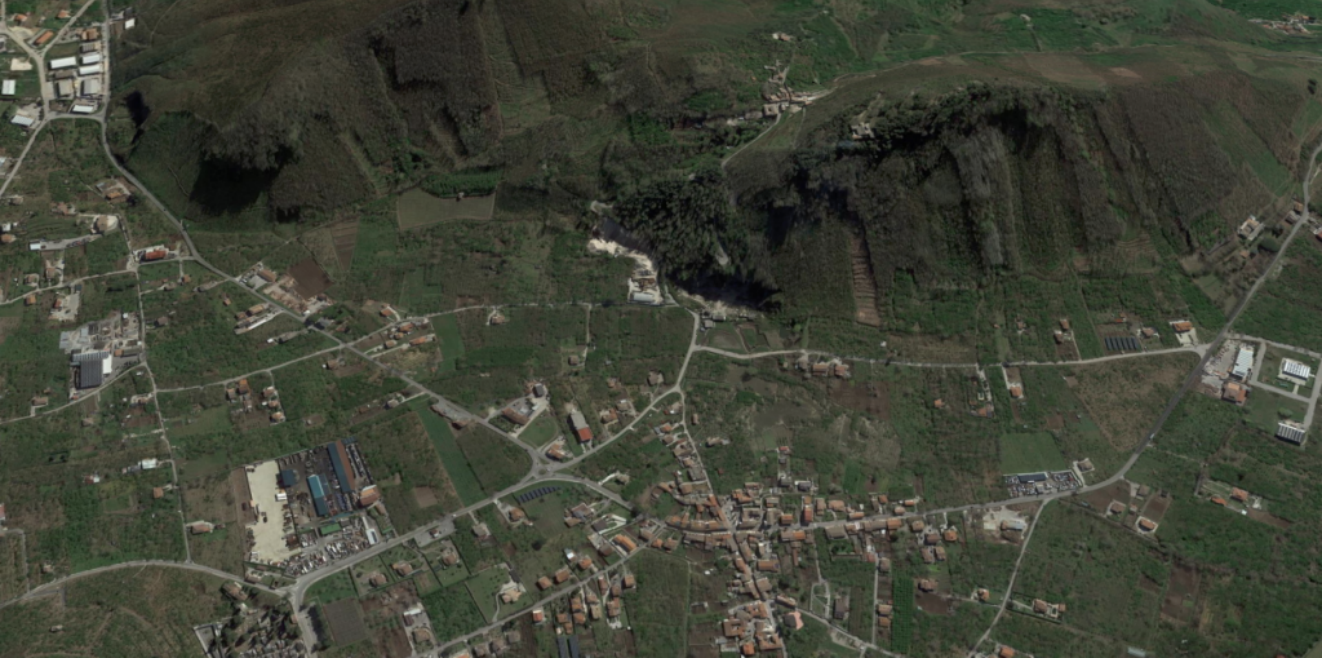
Forino ha una **conformazione a conca** e “subisce” allagamenti nelle **aree alluvionali**. All'interno di queste aree anche se sono presenti delle abitazioni, la natura alluvionale resterà invariata recependo grandi flussi di acque. Gli allagamenti generano disagi agli abitanti in particolare **nella frazione di Celzi** vista la pendenza orografica del Bacino che va verso la frazione. Inoltre l'urbanizzazione con la impermeabilizzazione delle superfici con il conseguente consumo del suolo evita il drenaggio naturale e le acque urbane defluiscono su strada e tramite fogna nell'area di frazione.

L'area oggetto di allagamenti
