# Forino (AV), il Fiume Sarno e l'inquinamento che viene da lontano

di **Michele Buscè** *coordinatore nazionale CNSBII*

# **Violento nubifragio su Forino. I dati.**

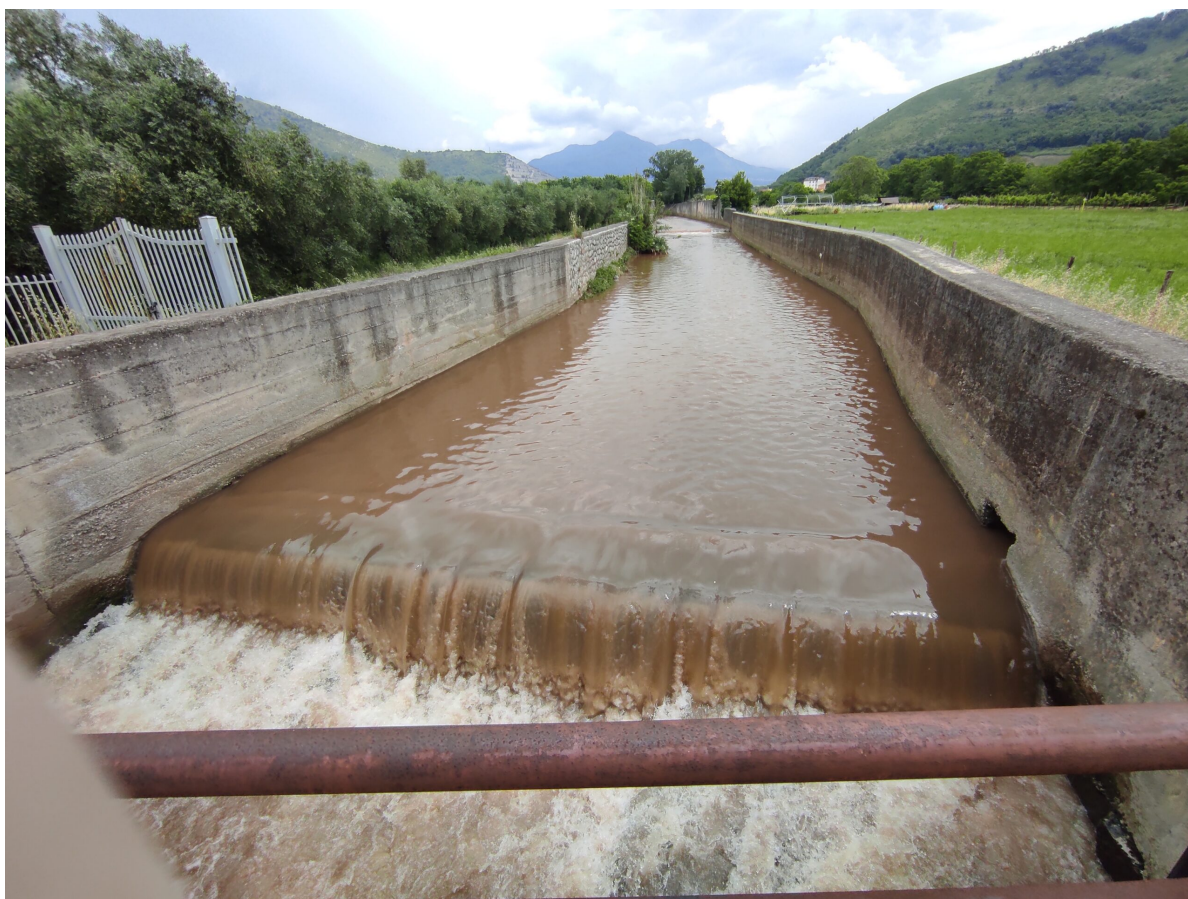
■ Torrente Solofrana in Mercato San Severino nella frazione di Sant'Eustacchio al confine con Castel San Giorgio

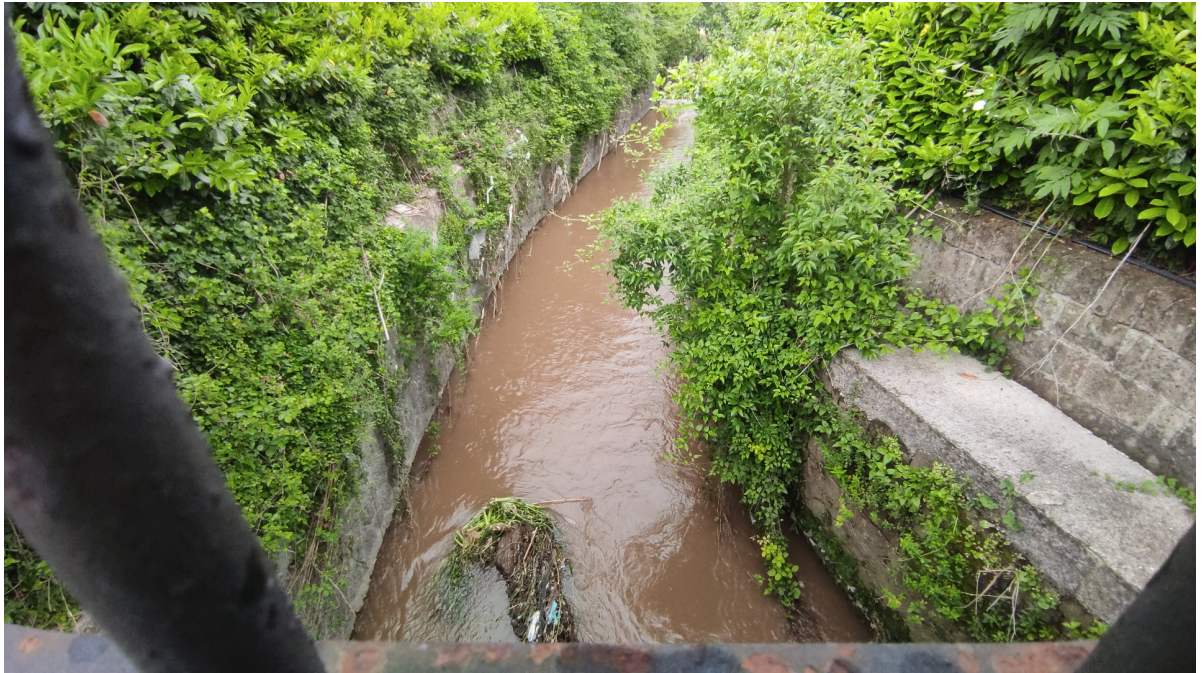
Torrente Solofrana in Mercato San Severino nella frazione di Pandola

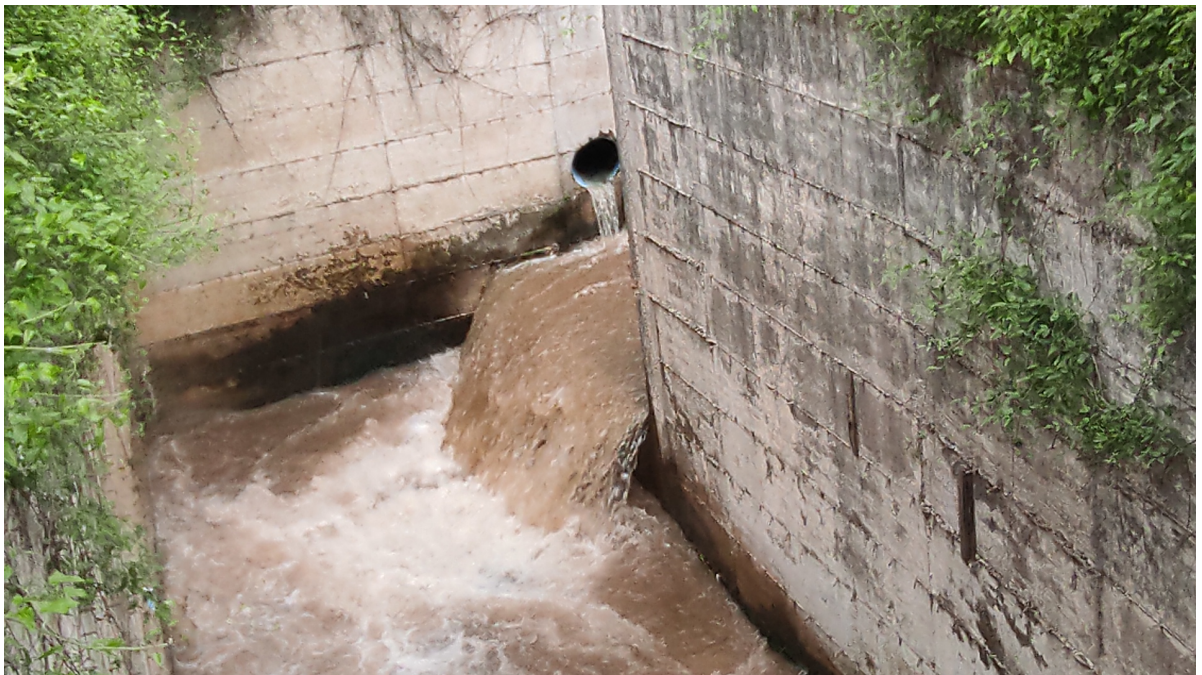
Fiumarello, affluente del Torrente Solofrana che sfocia nella Vasca di laminazione in Mercato San Severino denominata Vasca di laminazione Pandola

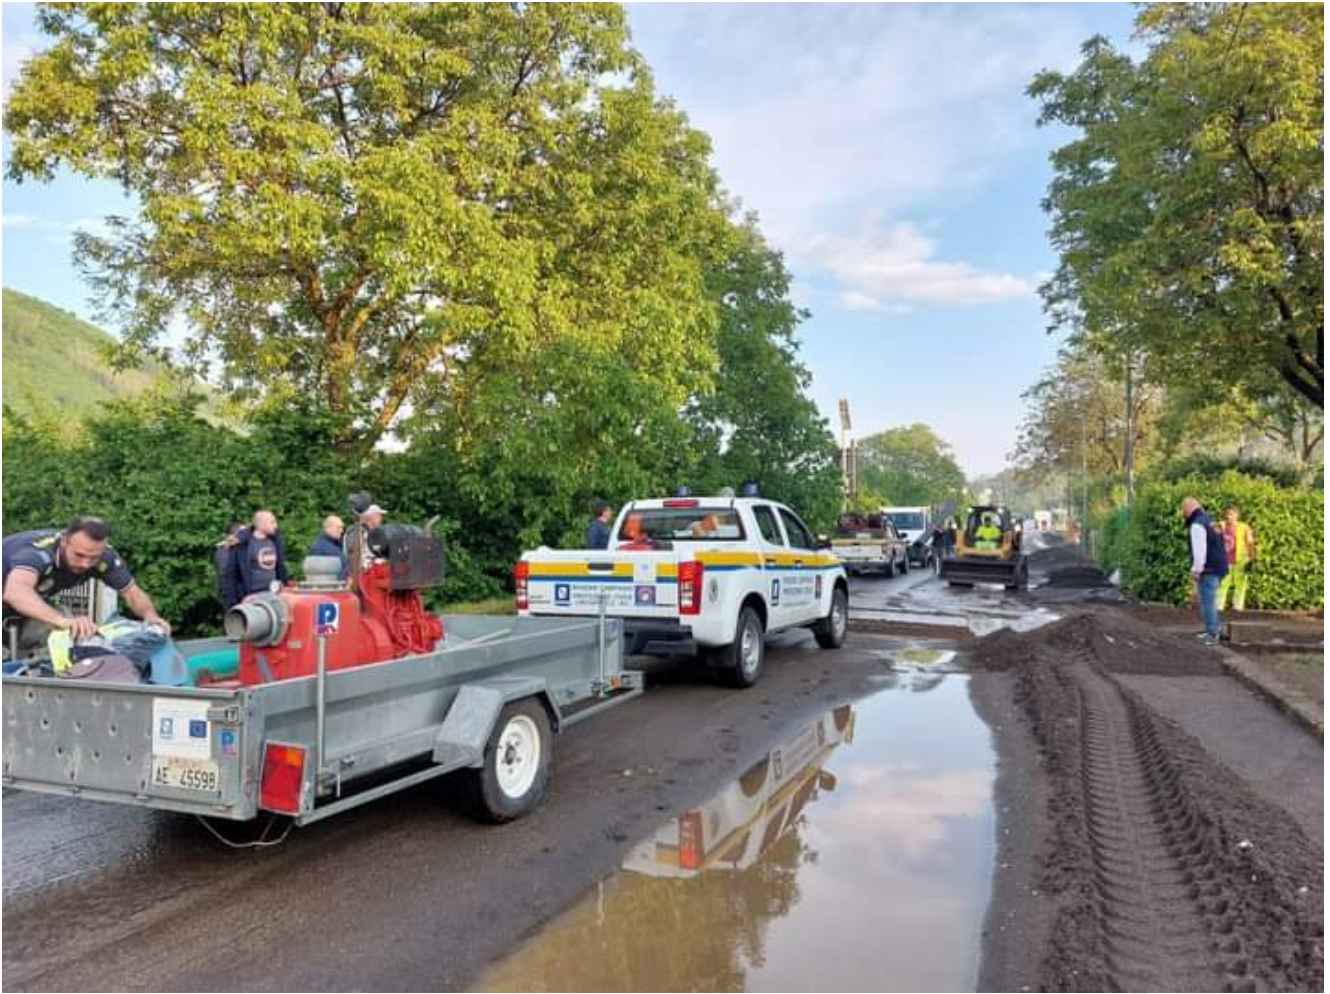
Immagini della [PROCIV](#)

**Indispensabile l'attivazione della locale protezione civile che con pompe idrovore hanno prestato aiuto alle persone in difficoltà, insieme a squadre dei vigili del fuoco, carabinieri, Polizia Municipale e Provincia di Avellino. Alla frazione Celzi si è reso fondamentale anche l'intervento di tipo fluviale, con appositi gommoni. Si segnala la presenza di detriti in strada, tipo: fango, rocce e brecce anche di medie dimensioni e ceppi di alberi, probabilmente trasportate da qualche fondo agricolo. Per alcune ore si è reso necessario vietare il transito da Forino in direzione Montoro e viceversa della SP88 Laura. Strada che successivamente è stata riaperta verso le ore tardo pomeridiane.**

Si registrano diversi **allagamenti di garage e cantine**, questi non solo nelle aree isolate, bensì anche in alcune zone del centro abitato di Forino e buona parte della Frazione Celzi. Nel piccolo comune irpino, si è reso

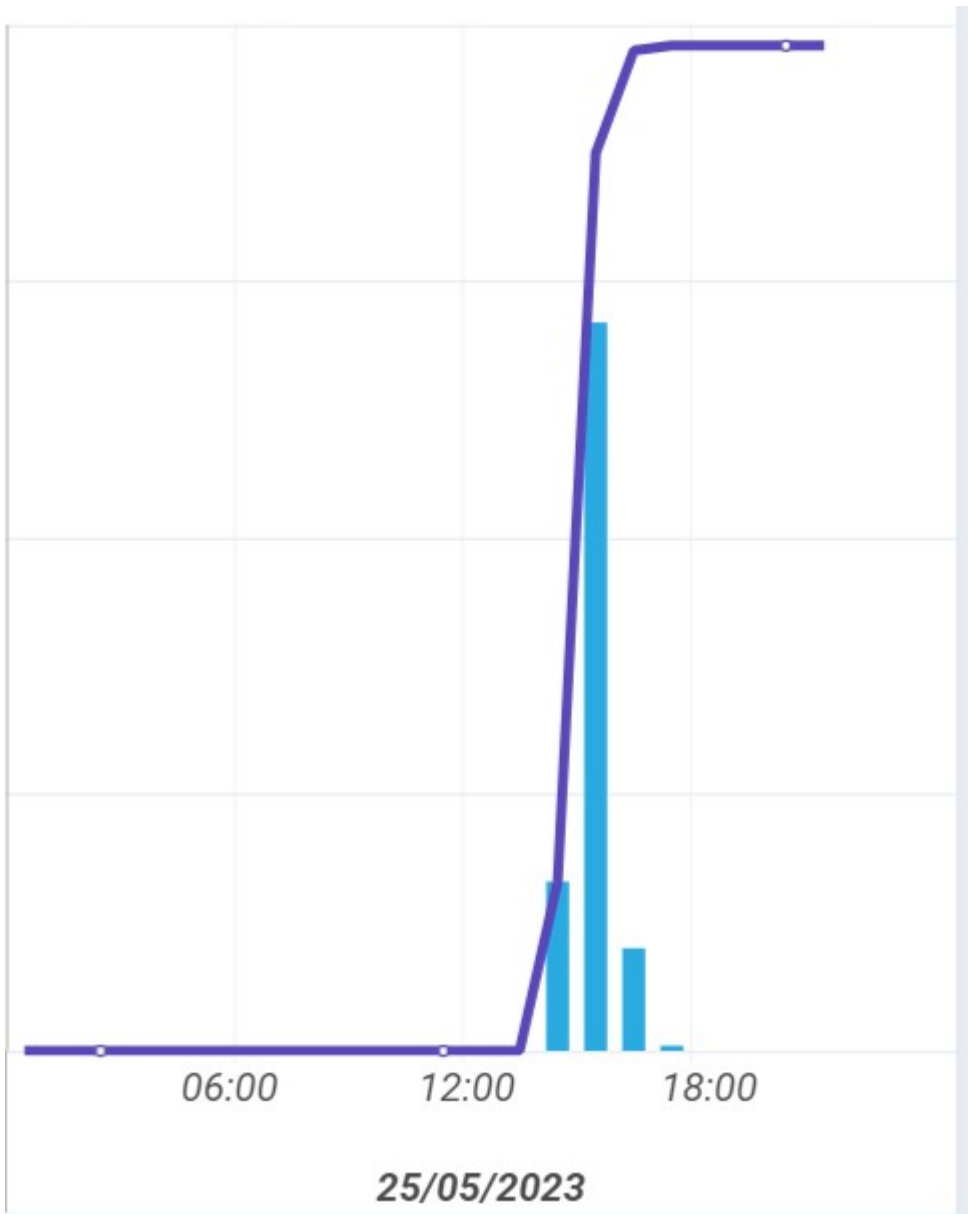
**Centralina del Comune di Forino**, ubicata nella parte più alta del paese (420m s.l.m.) riporta un valore totale di 59.4mm durante l'evento vi è stato un temporaneo aumento del vento, con raffica massima di 38.7km/h proveniente da Est (ore 15.40)

Pluviometro Regione Campania, ubicato nella zona bassa del paese (400m s.l.m.), presso la sede della locale protezione civile, registra un cumulativo di precipitazioni giornaliere, pari a 78.4mm.

**La differenza dei mm di pioggia può essere diversa, perché le precipitazioni non interessano mai le stesse zone con lo stesso esatto numero di mm e con la stessa intensità, questo vale anche su scala locale. A differenza di poche centinaia di metri in linea d'aria, è facile ottenere dati diversi, ancor più per eventi come questo che ha interessato oggi Forino.**
