Rottura argine Solofrana a Roccapiemonte

La furia delle acque provenienti dalla parte alta del Bacino Idrografico del Fiume Sarno ha rotto i fragili argini del Torrente Solofrana a Roccapiemonte. Il punto di rottura degli argini è ubicato a questa posizione geografica <https://goo.gl/maps/iQoNKgd6CZ7NWbtR6> 40°45'54.4"N 14°40'55.9"E.

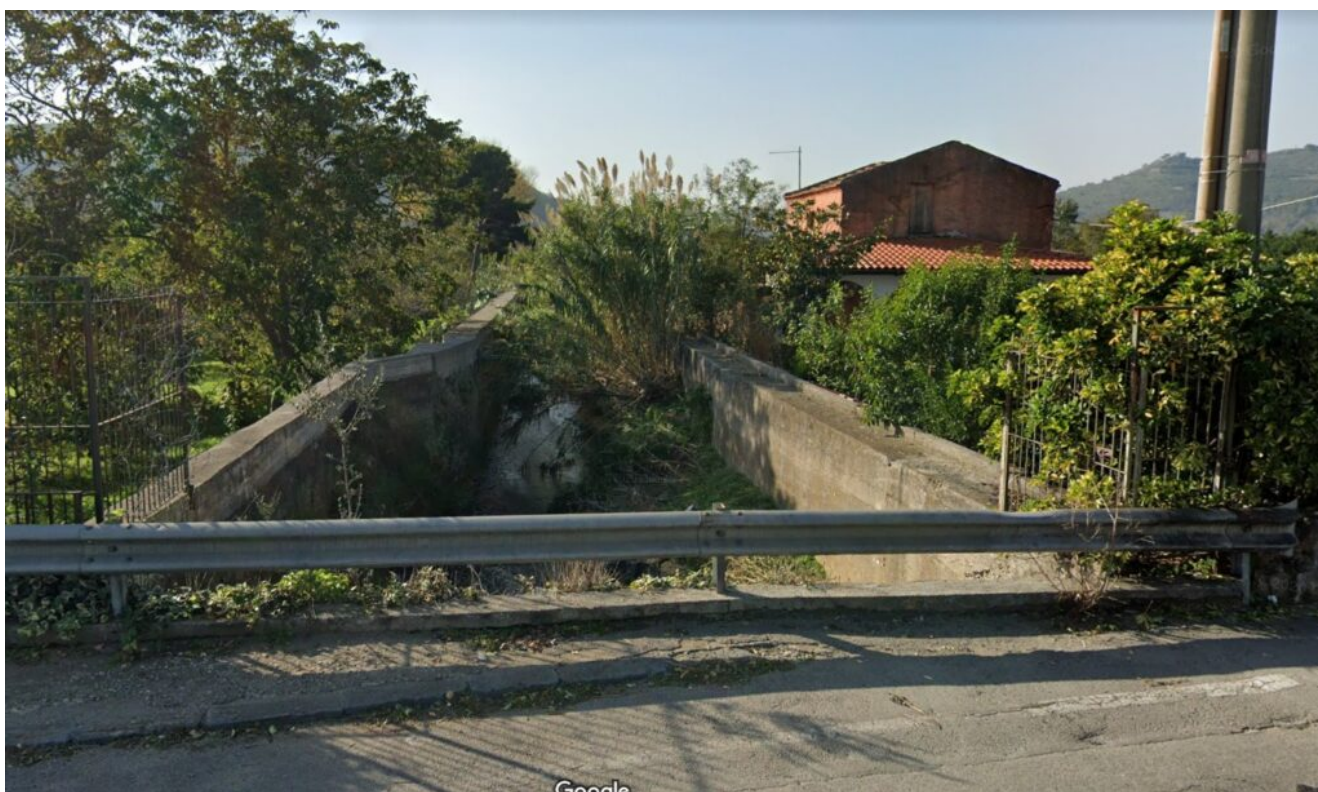
Da un primo sopralluogo effettuato dal personale CNSBII la rottura è avvenuta in un restringimento della sezione fluviale che ha ceduto. Sarà opportuno verificare se l'argine era in origine in Tufo o se a questo fossero stati fatti lavori di innalzamento della sezione idraulica.

Tipicamente gli argini del Torrente Solofrana sono stati costruiti in mattoni di roccia tufacea, nel corso degli anni

sono stati fatti dei lavori di innalzamento della sezione idraulica che hanno comportato una defluizione delle acque a valle in modo più veloce ma restringimenti e allargamenti del corso d'acqua.

Il "corridoio di acque", che sembra essere sempre più piccolo visti gli abbondanti nubifragi necessita di una manutenzione e attenzione maggiore ma in particolare modo o dell'allargamento della sezione idraulica o della creazione di nuovi comparti fluviali che possano smaltire le grandi piene che provengono dalla parte alta e amba del Bacino del Sarno.

Importante e fondamentale è la creazione o rifunzionalizzazione delle vasche pedemontane (in zona Montoro, Calvanico, Solofra) che hanno come scopo quello far defluire lentamente le acque di pioggia sui versanti montani verso valle.

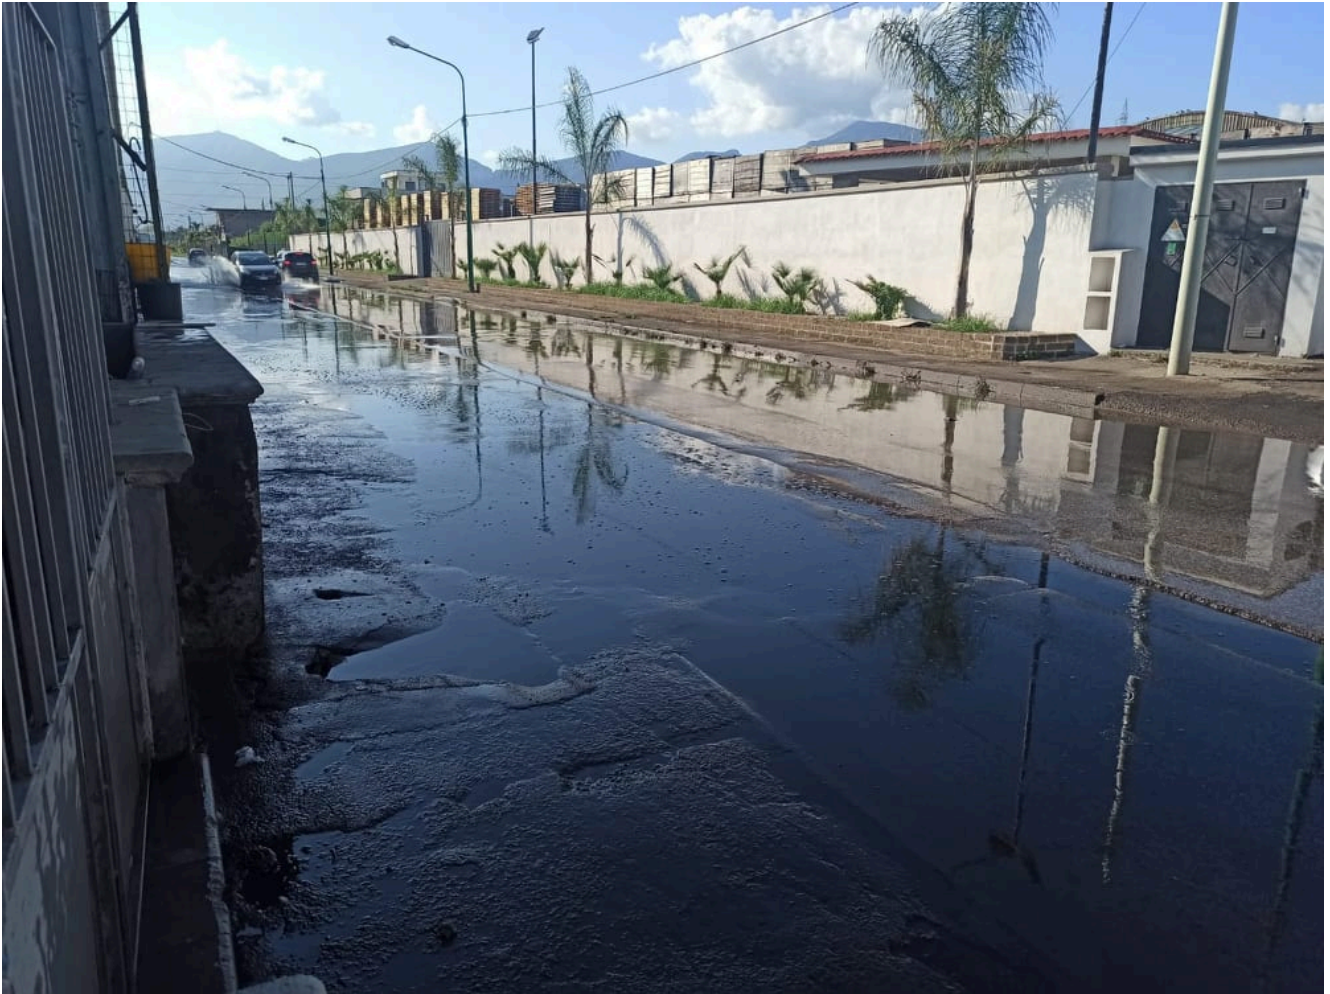
Questo è quello che accade in estate quando i reflui di lavorazione industriale inondano la via Nuova San Marzano.
