# Violento nubifragio su Forino. I dati.

di Michele Buscè e Carmine Mario Albano

## **Nuovi sversamenti nel Solofrana.**

## **Rottura argine Solofrana a Roccapiemonte**

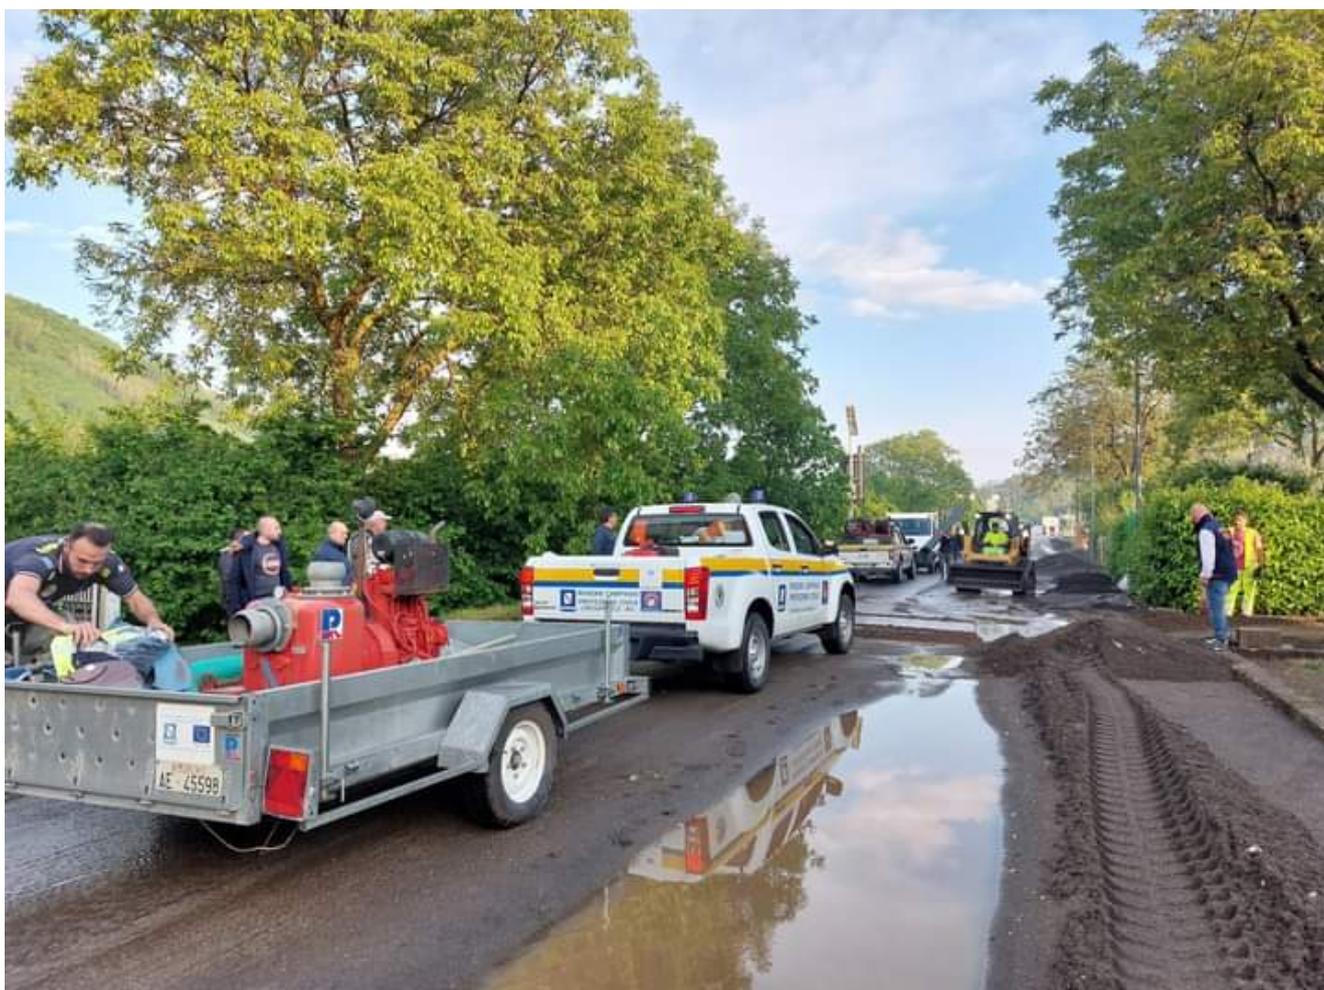
Immagini della [PROCIV](#)

**Indispensabile l'attivazione della locale protezione civile che con pompe idrovore hanno prestato aiuto alle persone in difficoltà, insieme a squadre dei vigili del fuoco, carabinieri, Polizia Municipale e Provincia di Avellino. Alla frazione Celzi si è reso fondamentale anche l'intervento di tipo fluviale, con appositi gommoni. Si segnala la presenza di detriti in strada, tipo: fango, rocce e brecce anche di medie**

**dimensioni e ceppi di alberi, probabilmente trasportate da qualche fondo agricolo.** Per alcune ore si è reso necessario vietare il transito da Forino in direzione Montoro e viceversa della SP88 Laura. Strada che successivamente è stata riaperta verso le ore tardo pomeridiane.

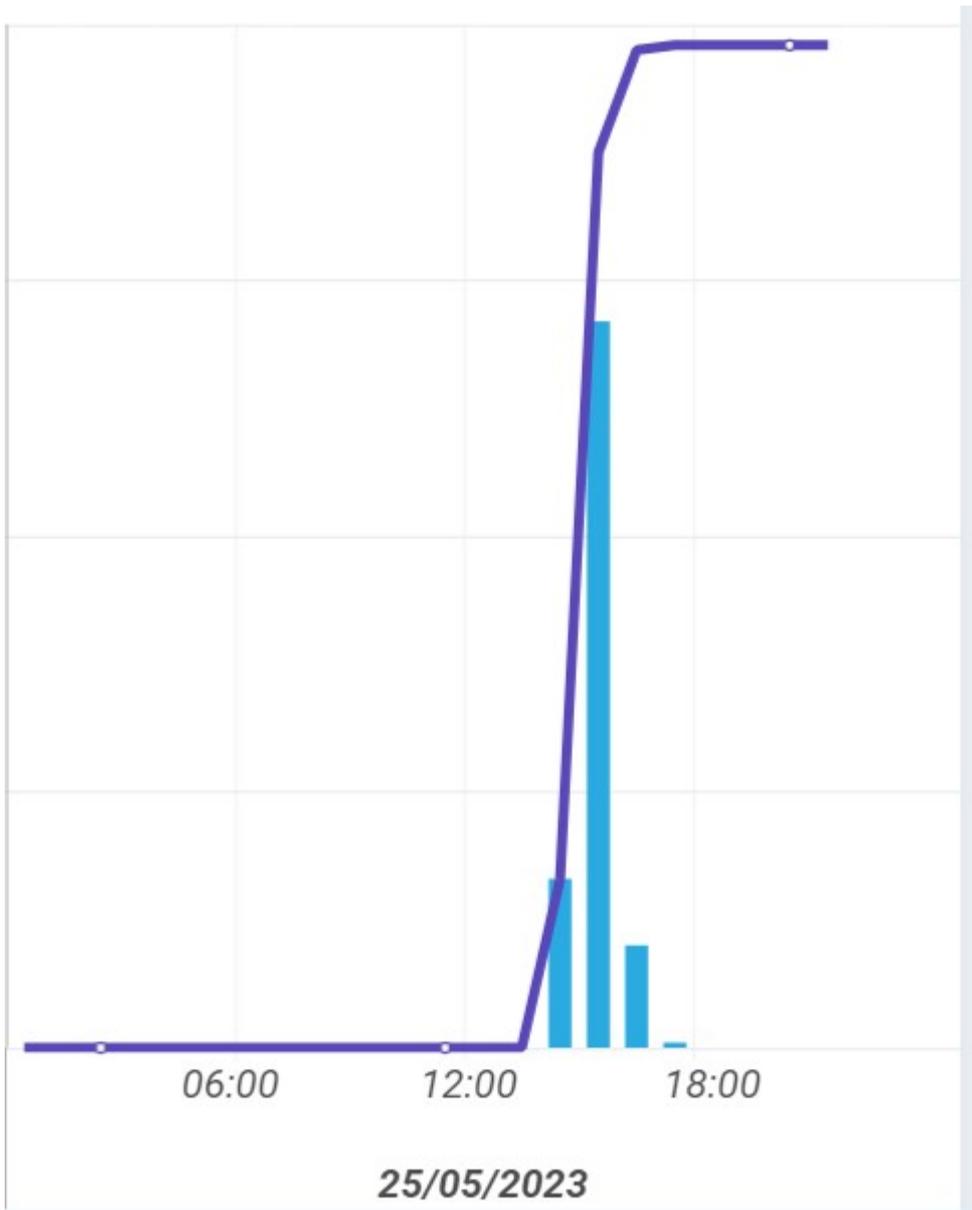
**Centralina del Comune di Forino**, ubicata nella parte più alta del paese (420m s.l.m.) riporta un valore totale di 59.4mm durante l'evento vi è stato un temporaneo aumento del vento, con raffica massima di 38.7km/h proveniente da Est (ore 15.40)

Pluviometro Regione Campania, ubicato nella zona bassa del paese (400m s.l.m.), presso la sede della locale protezione civile, registra un cumulativo di precipitazioni giornaliere, pari a 78.4mm.

**La differenza dei mm di pioggia può essere diversa, perché le precipitazioni non interessano mai le stesse zone con lo stesso esatto numero di mm e con la stessa intensità, questo vale anche su scala locale. A differenza di poche centinaia di metri in linea d'aria, è facile ottenere dati diversi, ancor più per eventi come questo che ha interessato oggi Forino.**

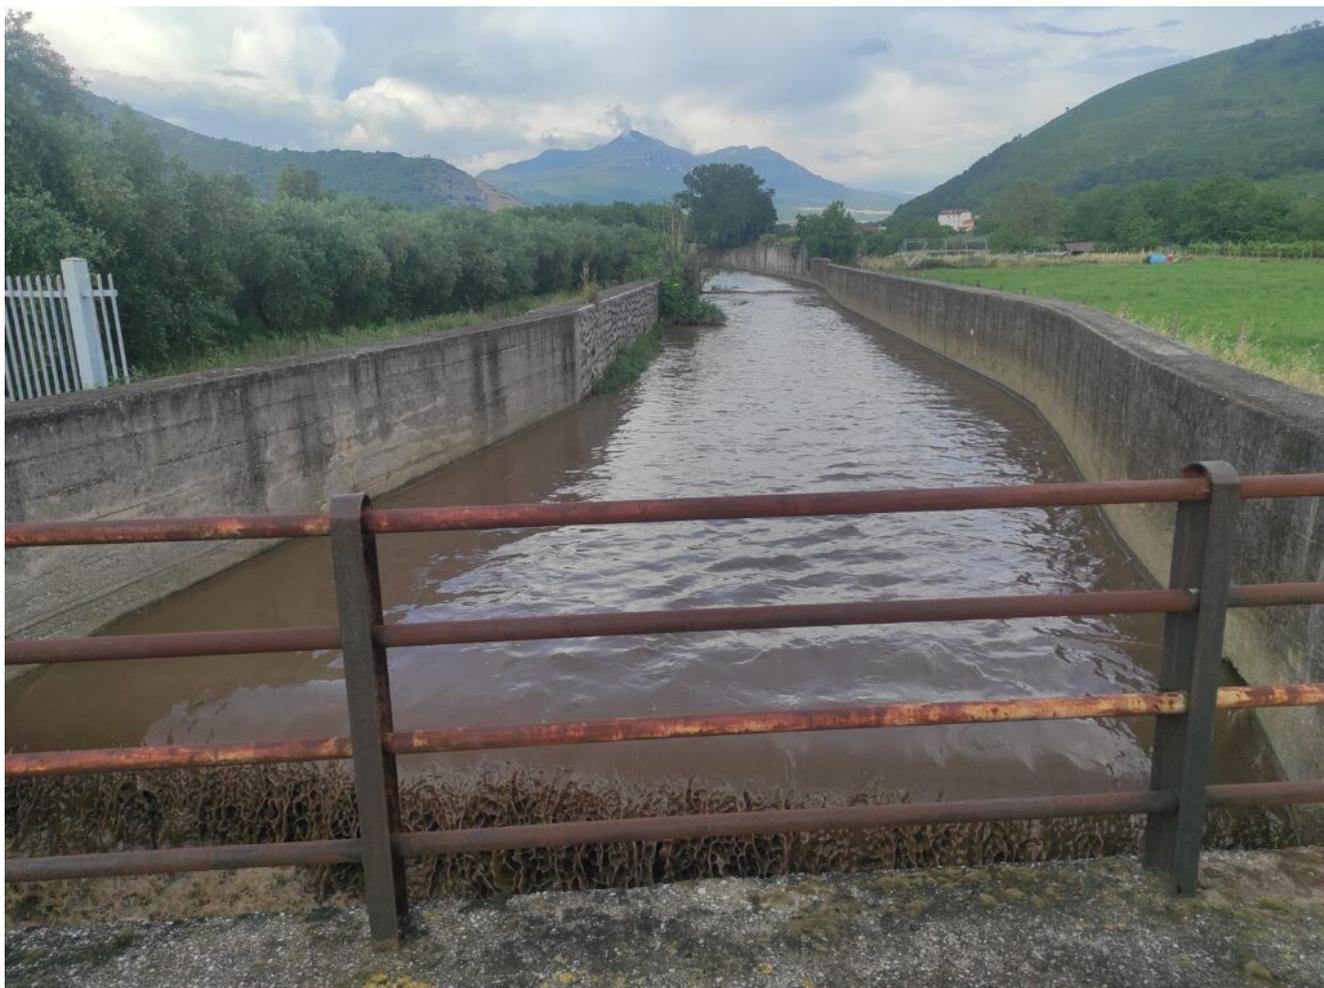
**Torrente Solofrana invaso da Reflui non depurati.  
Campania, Mercato San Severino. Il 23 maggio 2023 le**

**Il torrente Solofrana era invaso di acque marroni, torbide e maleodoranti.**

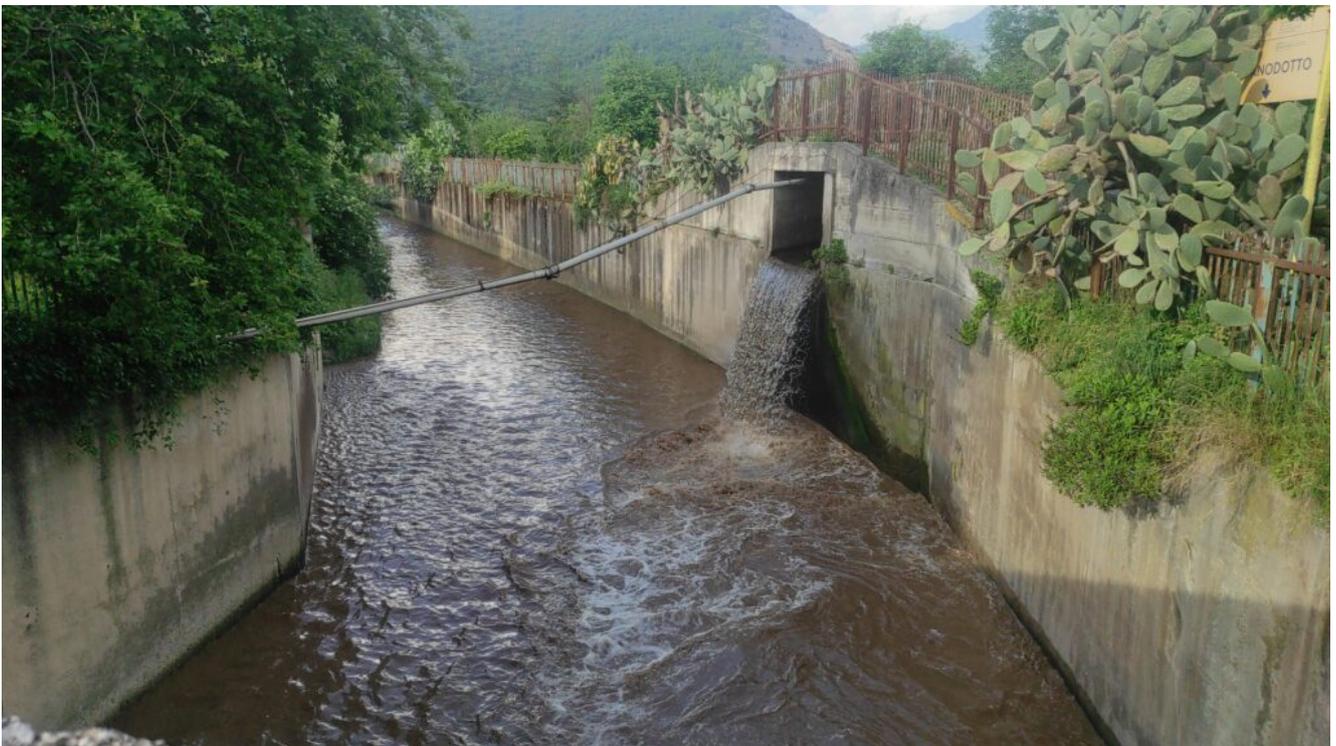
Sbocco del Depuratore di Mercato San Severino

Immediatamente i nostri operatori hanno risalito il corso d'acqua per verificare che le acque marroni fossero frutto di uno sversamento del **Depuratore consortile di Mercato San Severino nella frazione di Costa**. Il Depuratore immetteva acque correttamente depurate nel torrente stesso.

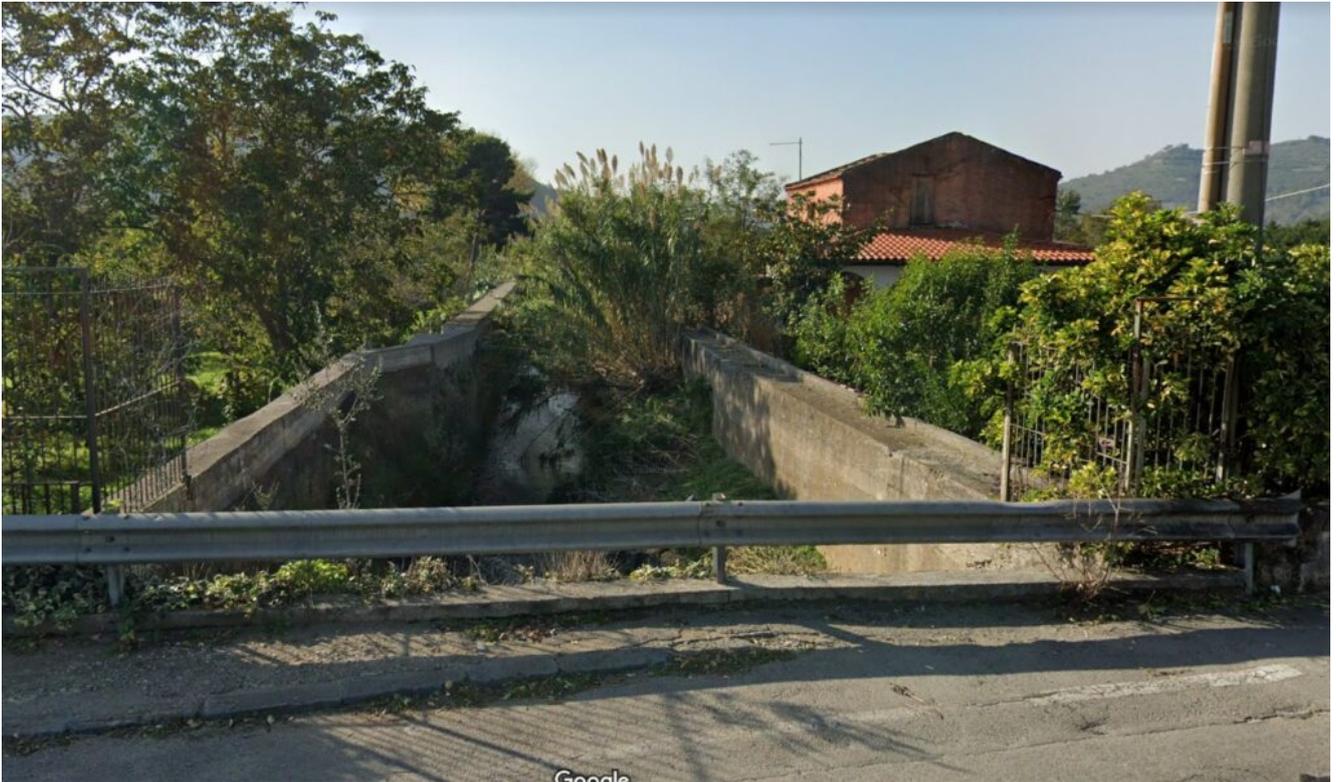
Da un primo sopralluogo effettuato dal personale CNSBII la rottura è avvenuta in un restringimento della sezione fluviale che ha ceduto. Sarà opportuno verificare se l'argine era in origine in Tufo o se a questo fossero stati fatti lavori di innalzamento della sezione idraulica.

Tipicamente gli argini del Torrente Solofrana sono stati costruiti in mattoni di roccia tufacea, nel corso degli anni sono stati fatti dei lavori di innalzamento della sezione idraulica che hanno comportato una defluizione delle acque a valle in modo più veloce ma restringimenti e allargamenti del corso d'acqua.

Il “corridoio di acque”, che sembra essere sempre più piccolo visti gli abbondanti nubifragi necessita di una manutenzione e attenzione maggiore ma in particolare modo o dell'allargamento della sezione idraulica o della creazione di nuovi comparti fluviali che possano smaltire le grandi piene che provengono dalla parte alta e amba del Bacino del Sarno.

Importante e fondamentale è la creazione o rifunzionalizzazione delle vasche pedemontane (in zona Montoro, Calvanico, Solofra) che hanno come scopo quello far defluire lentamente le acque di pioggia sui versanti montani verso valle.

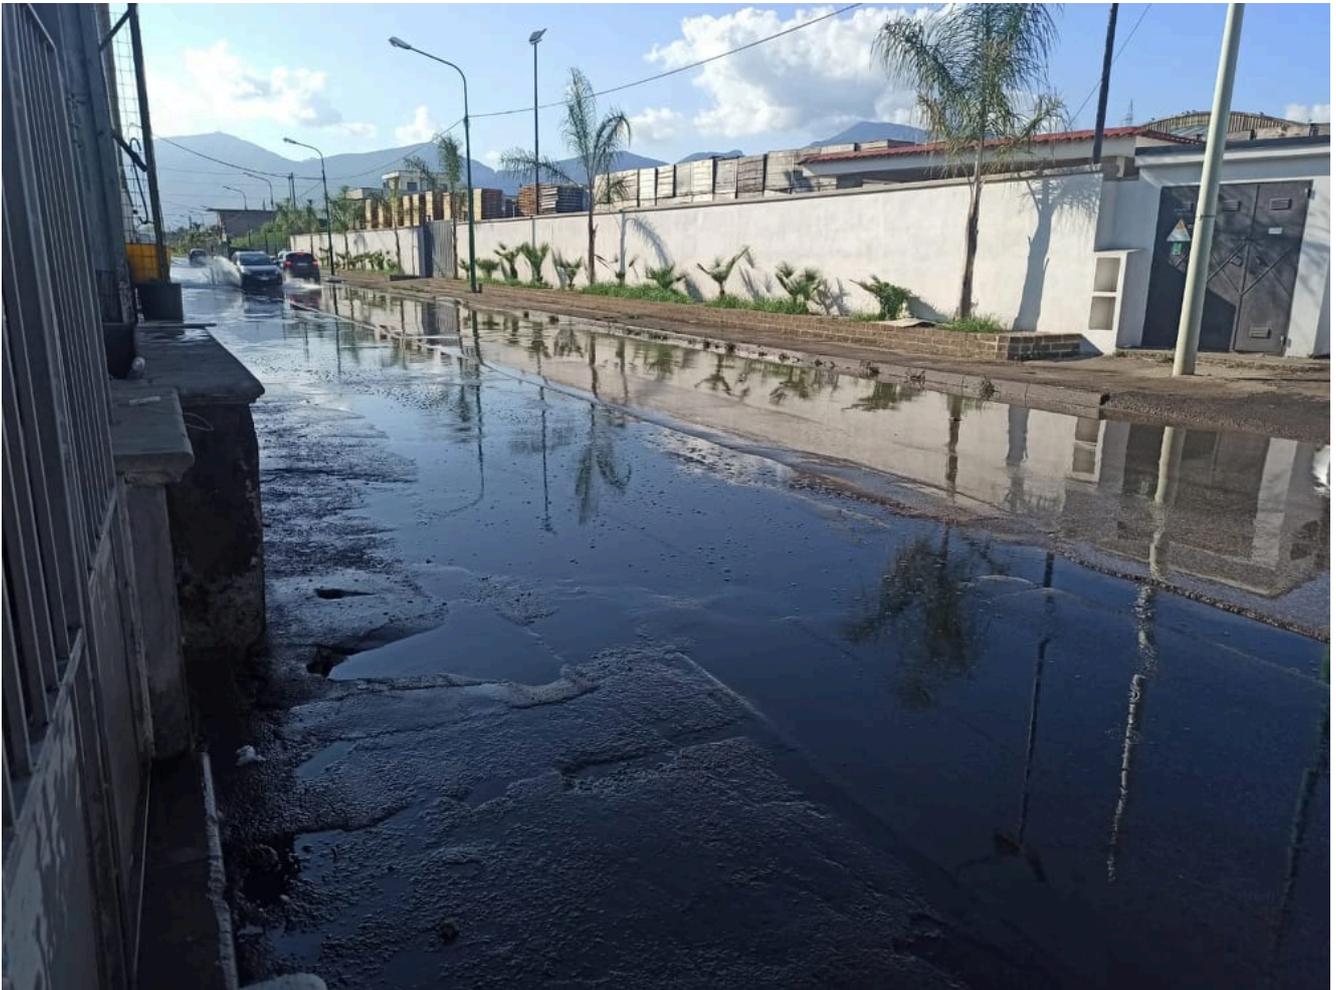
Questo è quello che accade in estate quando i reflui di lavorazione industriale inondano la via Nuova San Marzano.
