Il Rischio Idrogeologico a Forino: un'analisi dettagliata

Forino (AV), il Fiume Sarno e l'inquinamento che viene da lontano

di **Michele Buscè** *coordinatore nazionale CNSBII*

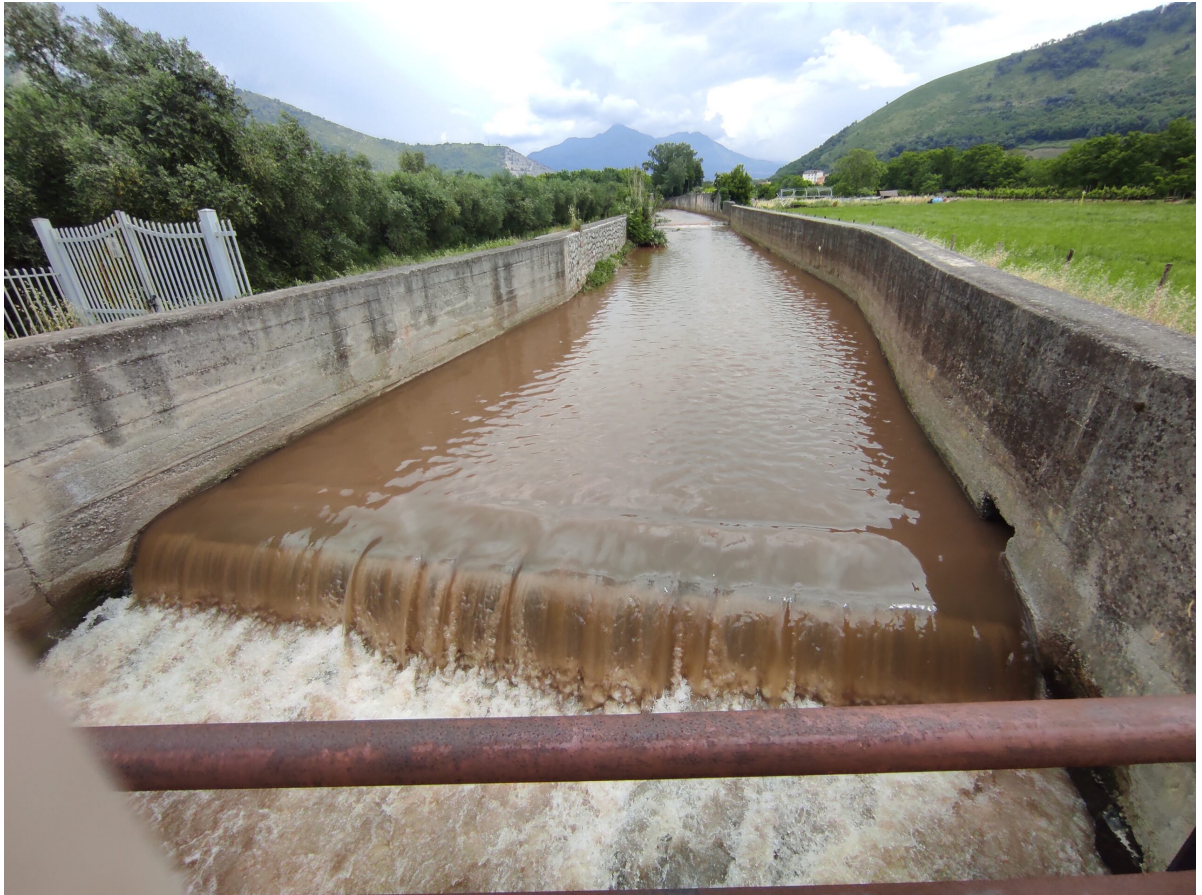
Abbiamo voluto **approfondire le conseguenze di un'alluvione in una porzione del Bacino Idrografico del Fiume Sarno**. Abbiamo quindi effettuato dei sopralluoghi partendo da Mercato San Severino (Salerno) e arrivando fino a Montoro (Avellino). **Nelle immagini video e foto che sono state pubblicate si noterà come le acque che scorrono in alcuni corsi d'acqua risultino marroni, torbide e in alcuni casi grigie.**

■
Torrente Solofrana in Mercato San Severino nella frazione di Sant'Eustacchio al confine con Castel San Giorgio

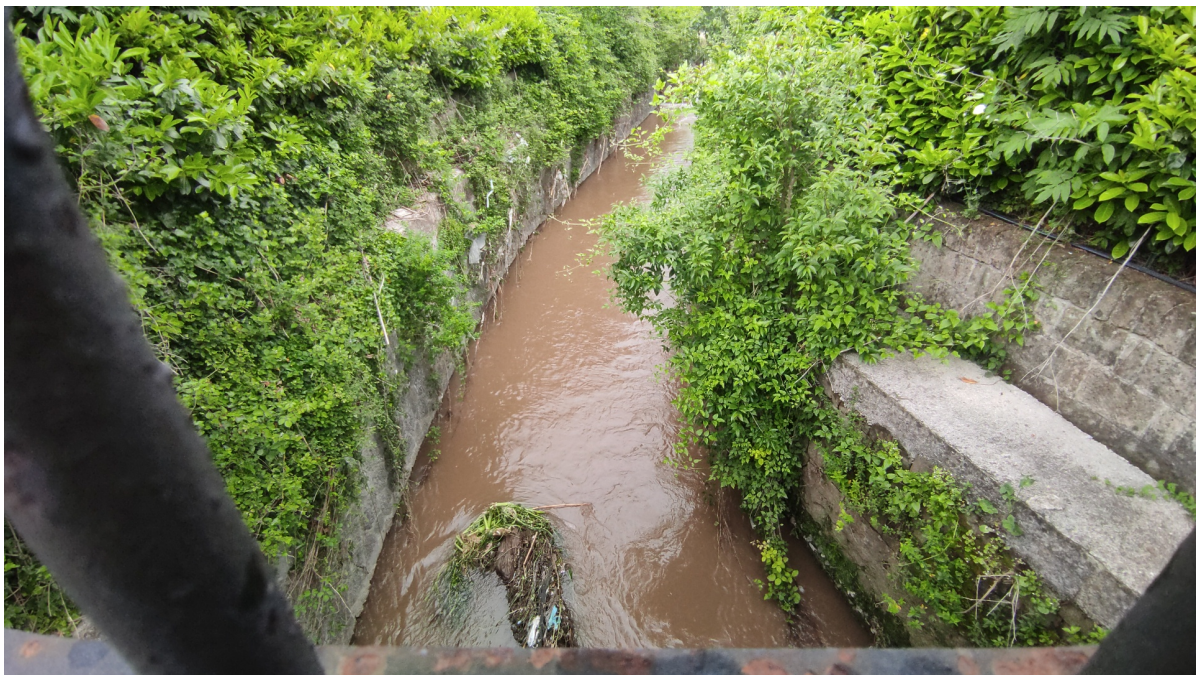
■
Torrente Solofrana in Mercato San Severino nella frazione di Pandola

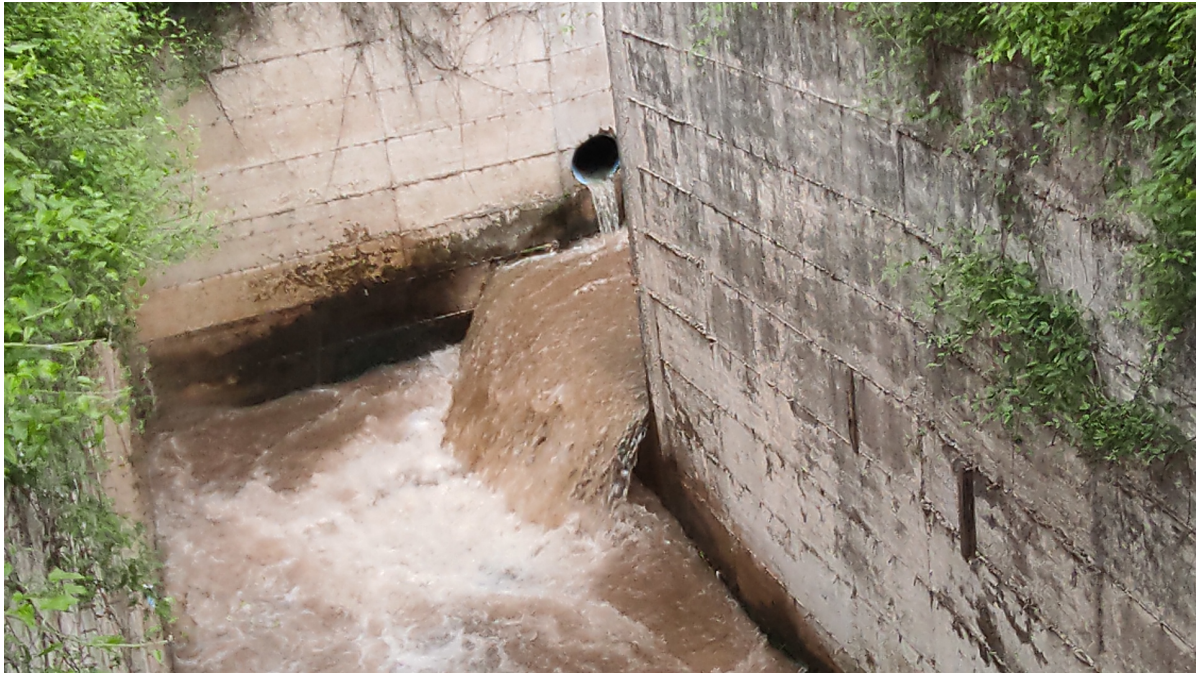
Fiumarello, affluente del Torrente Solofrana che sfocia nella Vasca di laminazione in Mercato San Severino denominata Vasca di laminazione Pandola

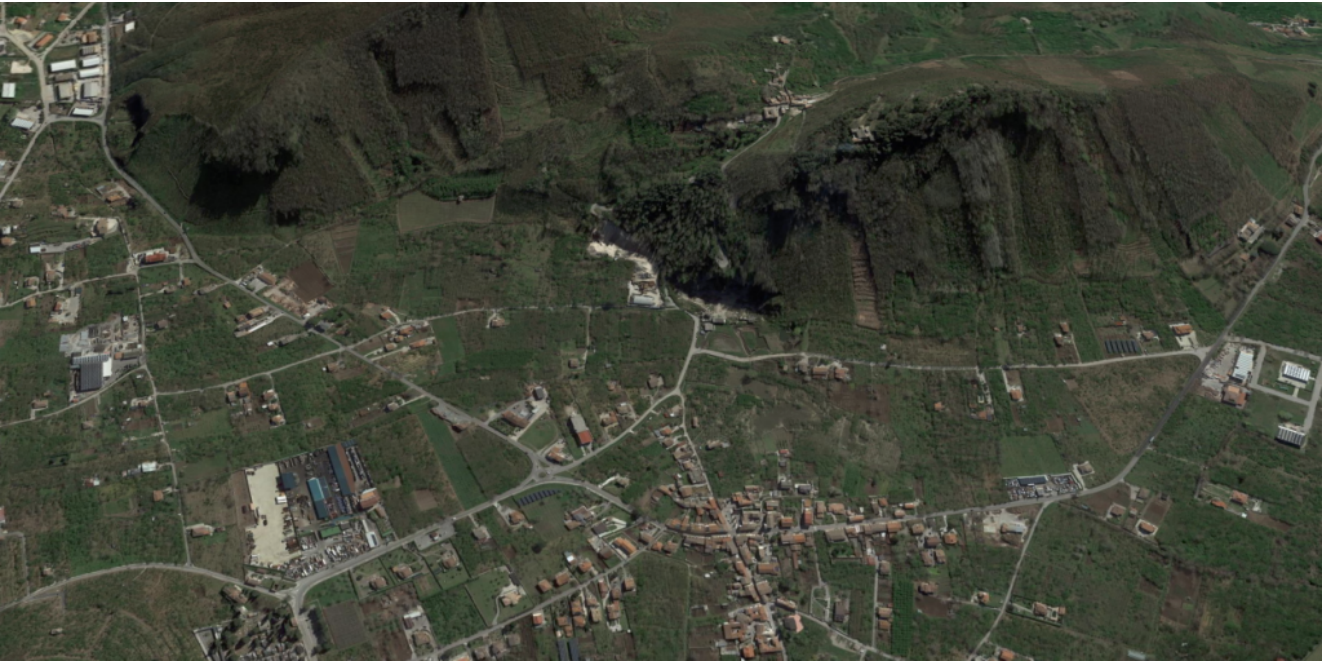
Forino ha una **conformazione a conca** e "subisce" allagamenti nelle **aree alluvionali**. All'interno di queste aree anche se sono presenti delle abitazioni, la natura alluvionale resterà invariata recependo grandi flussi di acque. Gli allagamenti generano disagi agli abitanti in particolare **nella frazione di Celzi** vista la pendenza orografica del Bacino che va verso la frazione. Inoltre l'urbanizzazione con la impermeabilizzazione delle superfici con il conseguente consumo del suolo evita il drenaggio naturale e le acque urbane defluiscono su strada e tramite fogna nell'area di frazione.

L'area oggetto di allagamenti
