Violento nubifragio su Forino. I dati.

di Michele Buscè e Carmine Mario Albano

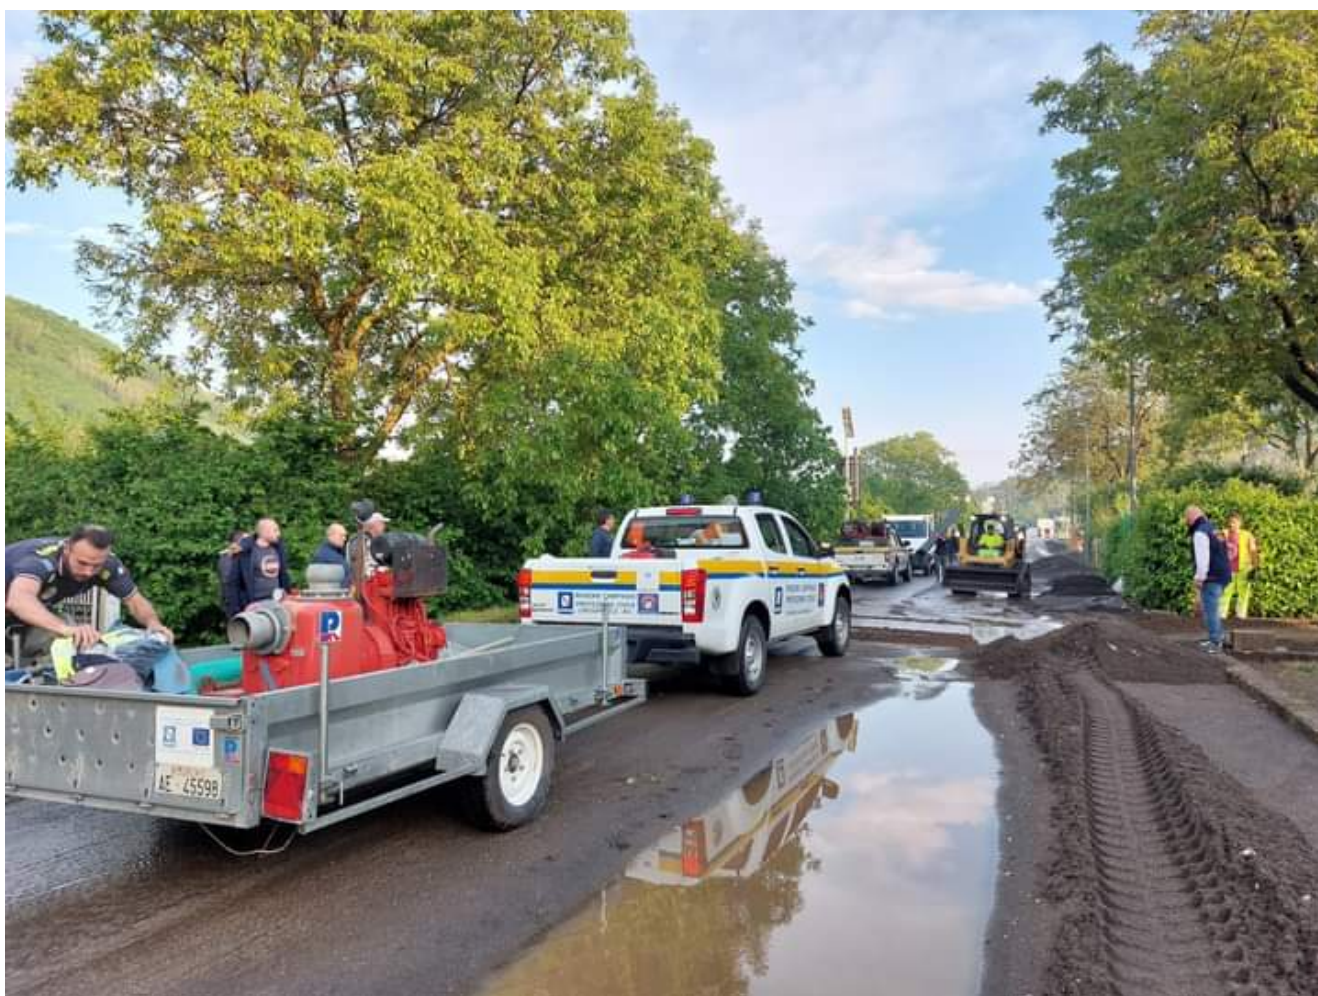
Immagini della [PROCIV](#)

Si registrano diversi **allagamenti di garage e cantine**, questi non solo nelle aree isolate, bensì anche in alcune zone del centro abitato di Forino e buona parte della Frazione Celzi. Nel piccolo comune irpino, si è reso

Indispensabile l'attivazione della locale protezione civile che con pompe idrovore hanno prestato aiuto alle persone in difficoltà, insieme a squadre dei vigili del fuoco, carabinieri, Polizia Municipale e Provincia di Avellino. Alla frazione Celzi si è reso fondamentale anche l'intervento di tipo fluviale, con appositi gommoni. Si segnala la presenza di detriti in strada, tipo: fango, rocce e brecce anche di medie

dimensioni e ceppi di alberi, probabilmente trasportate da qualche fondo agricolo. Per alcune ore si è reso necessario vietare il transito da Forino in direzione Montoro e viceversa della SP88 Laura. Strada che successivamente è stata riaperta verso le ore tardo pomeridiane.
