Rottura argine Solofrana a Roccapiemonte

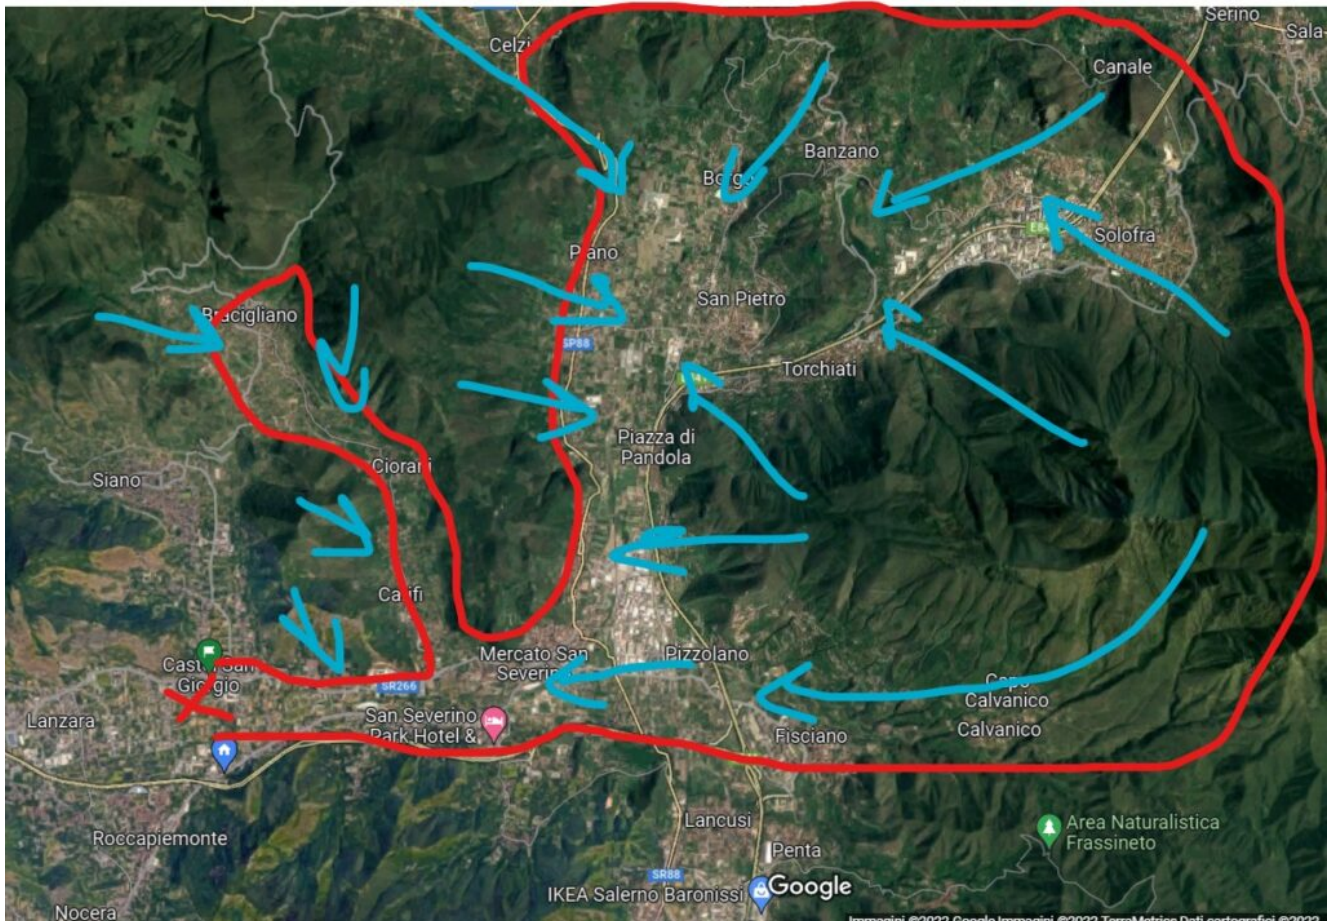
Bacino e Sottobacini del Sarno e raccolta delle acque meteoriche su aree naturali e antropizzate
Acque dei versanti montani e di collina, Rocce, Tronchi, Detriti, Acque dei Depuratori, Acque degli scaricatori di piena fognari, tutte acque che hanno messo a dura prova la tenuta degli argini, ormai fatiscenti, degli affluenti del Fiume Sarno.
