Rottura argine Solofrana a Roccapiemonte

La furia delle acque provenienti dalla parte alta del Bacino Idrografico del Fiume Sarno ha rotto i fragili argini del Torrente Solofrana a Roccapiemonte. Il punto di rottura degli argini è ubicato a questa posizione geografica <https://goo.gl/maps/i0oNKgd6CZ7NWbtR6> 40°45'54.4"N 14°40'55.9"E.

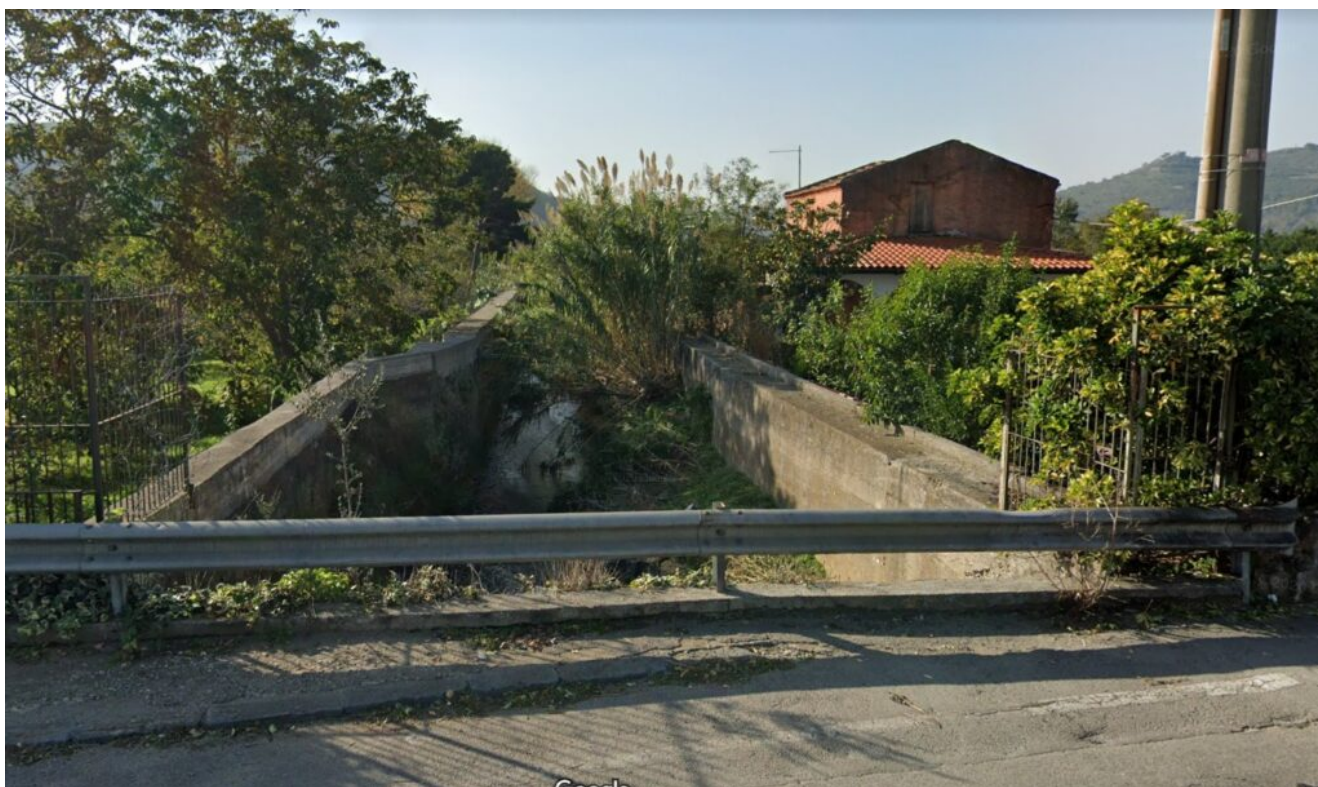
Da un primo sopralluogo effettuato dal personale CNSBII la rottura è avvenuta in un restringimento della sezione fluviale che ha ceduto. Sarà opportuno verificare se l'argine era in origine in Tufo o se a questo fossero stati fatti lavori di innalzamento della sezione idraulica.

Tipicamente gli argini del Torrente Solofrana sono stati costruiti in mattoni di roccia tufacea, nel corso degli anni sono stati fatti dei lavori di innalzamento della sezione idraulica che hanno comportato una defluizione delle acque a valle in modo più veloce ma restringimenti e allargamenti del

corso d'acqua.

Il "corridoio di acque", che sembra essere sempre più piccolo visti gli abbondanti nubifragi necessita di una manutenzione e attenzione maggiore ma in particolare modo o dell'allargamento della sezione idraulica o della creazione di nuovi comparti fluviali che possano smaltire le grandi piene che provengono dalla parte alta e amba del Bacino del Sarno.

Importante e fondamentale è la creazione o rifunzionalizzazione delle vasche pedemontane (in zona Montoro, Calvanico, Solofra) che hanno come scopo quello far defluire lentamente le acque di pioggia sui versanti montani verso valle.
