Rottura argine Solofrana a Roccapiemonte

La furia delle acque provenienti dalla parte alta del Bacino Idrografico del Fiume Sarno ha rotto i fragili argini del Torrente Solofrana a Roccapiemonte. Il punto di rottura degli argini è ubicato a questa posizione geografica <https://goo.gl/maps/iQoNKgd6CZ7NWbtR6> 40°45'54.4"N 14°40'55.9"E.

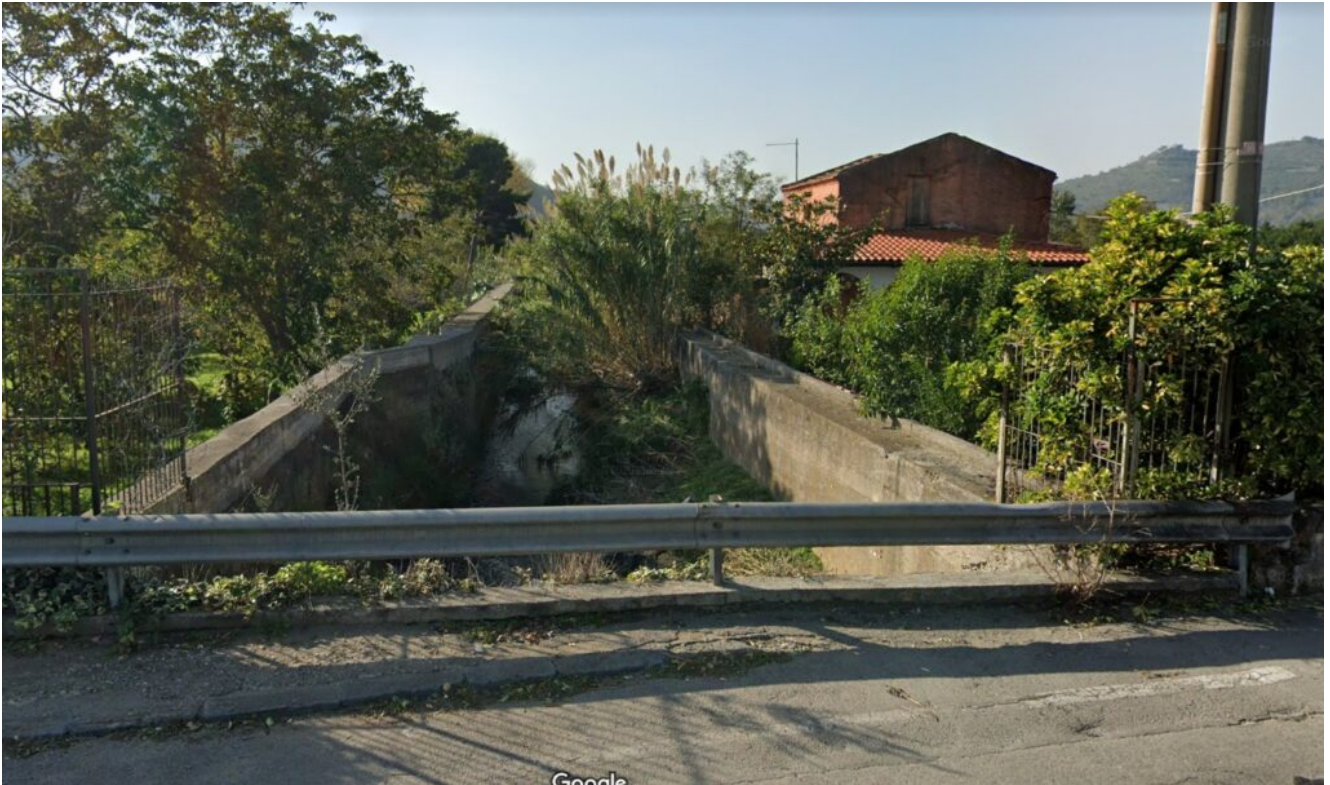
Da un primo sopralluogo effettuato dal personale CNSBII la rottura è avvenuta in un restringimento della sezione fluviale che ha ceduto. Sarà opportuno verificare se l'argine era in origine in Tufo o se a questo fossero stati fatti lavori di innalzamento della sezione idraulica.

Tipicamente gli argini del Torrente Solofrana sono stati costruiti in mattoni di roccia tufacea, nel corso degli anni sono stati fatti dei lavori di innalzamento della sezione idraulica che hanno comportato una defluizione delle acque a valle in modo più veloce ma restringimenti e allargamenti del corso d'acqua.

Il “corridoio di acque”, che sembra essere sempre più piccolo visti gli abbondanti nubifragi necessita di una manutenzione e attenzione maggiore ma in particolare modo o dell'allargamento della sezione idraulica o della creazione di nuovi comparti fluviali che possano smaltire le grandi piene che provengono dalla parte alta e amba del Bacino del Sarno.

Importante e fondamentale è la creazione o rifunzionalizzazione delle vasche pedemontane (in zona Montoro, Calvanico, Solofra) che hanno come scopo quello far defluire lentamente le acque di pioggia sui versanti montani verso valle.
