# La Crisi della Falda Solofrana-Montorese: Un Problema Ambientale e Sanitario da Risolvere

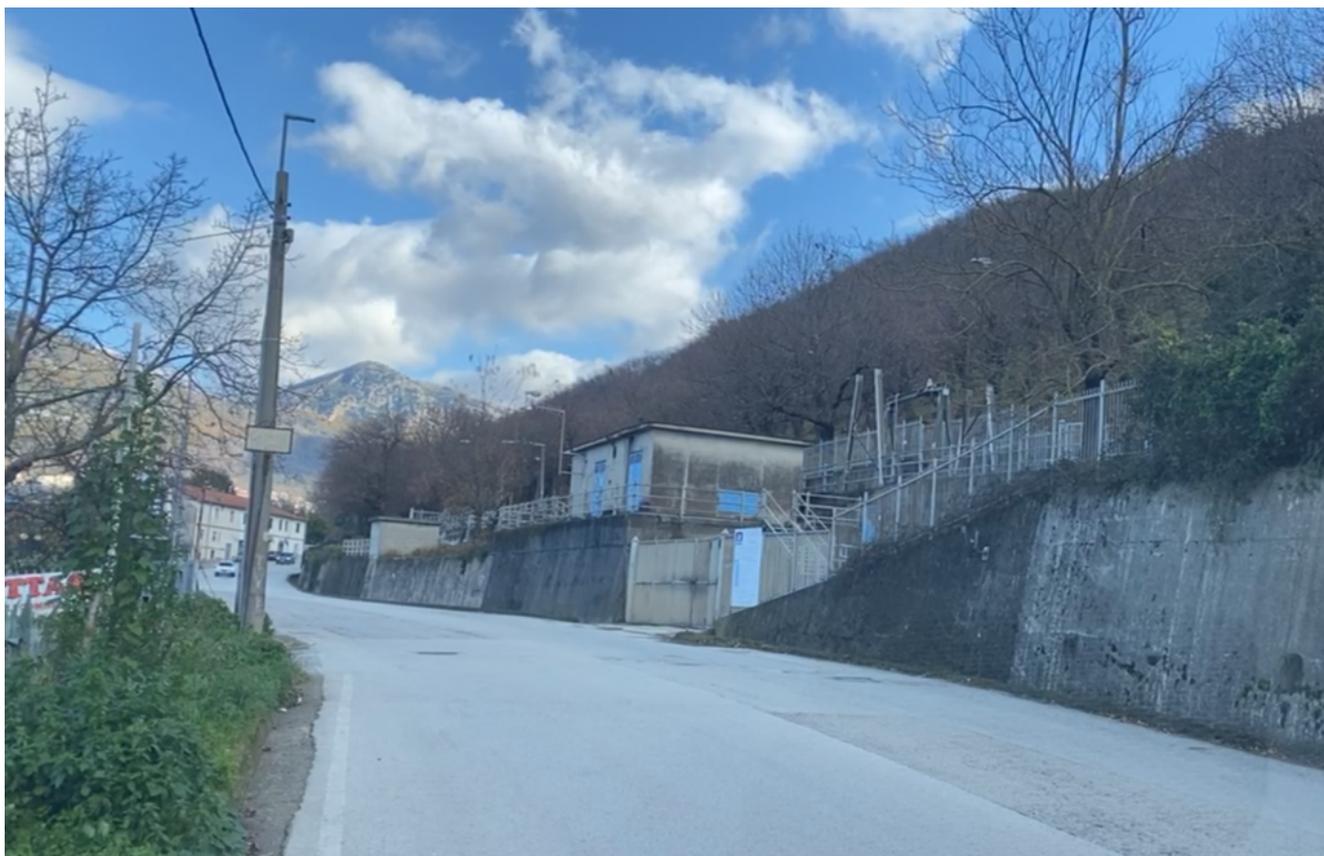
Il pozzo idrico situato nella Frazione Chiusa di Montoro, chiuso a seguito della contaminazione da tetracloroetilene e tricloroetilene.

Sebbene la contaminazione abbia origine prevalentemente nel territorio di Solofra, dove si concentrano le attività industriali, le conseguenze si estendono anche al vicino Comune di Montoro. Recentemente, Montoro ha emesso un'ordinanza per la chiusura di un pozzo nella Frazione Chiusa, dopo che analisi dell'ARPAC hanno evidenziato la presenza di contaminanti chimici oltre i limiti consentiti.

Questi valori, riscontrati in particolare nella Frazione Chiusa del Comune di Montoro, evidenziano un rischio concreto per la salute pubblica e l'ambiente.
