# Violento nubifragio su Forino. I dati.

di Michele Buscè e Carmine Mario Albano

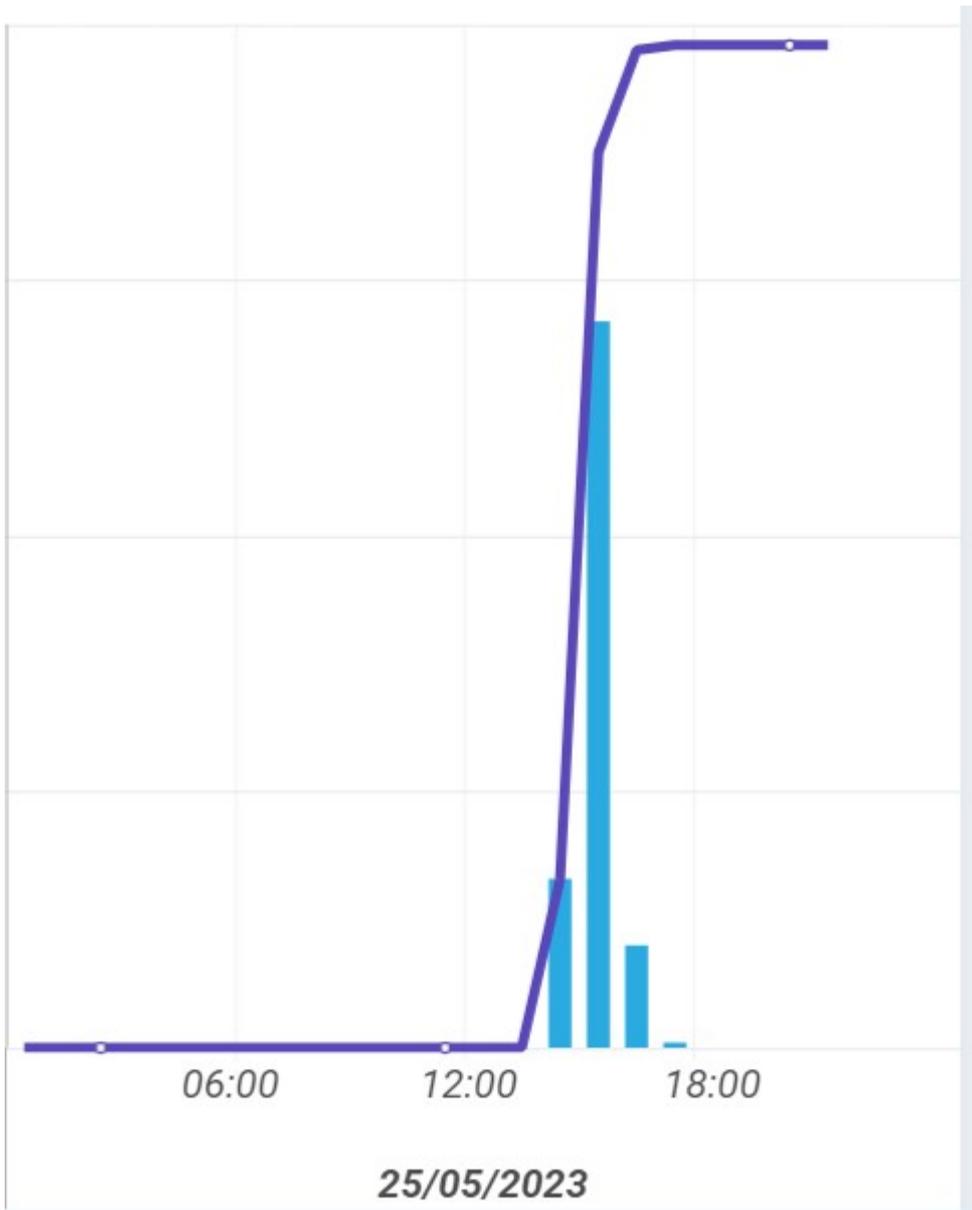
Pluviometro Regione Campania, ubicato nella zona bassa del paese (400m s.l.m.), presso la sede della locale protezione civile, registra un cumulativo di precipitazioni giornaliere, pari a 78.4mm.

**La differenza dei mm di pioggia può essere diversa, perché le precipitazioni non interessano mai le stesse zone con lo stesso esatto numero di mm e con la stessa intensità, questo vale anche su scala locale. A differenza di poche centinaia di metri in linea d'aria, è facile ottenere dati diversi, ancor più per eventi come questo che ha interessato oggi Forino.**
