# Violento nubifragio su Forino. I dati.

di Michele Buscè e Carmine Mario Albano

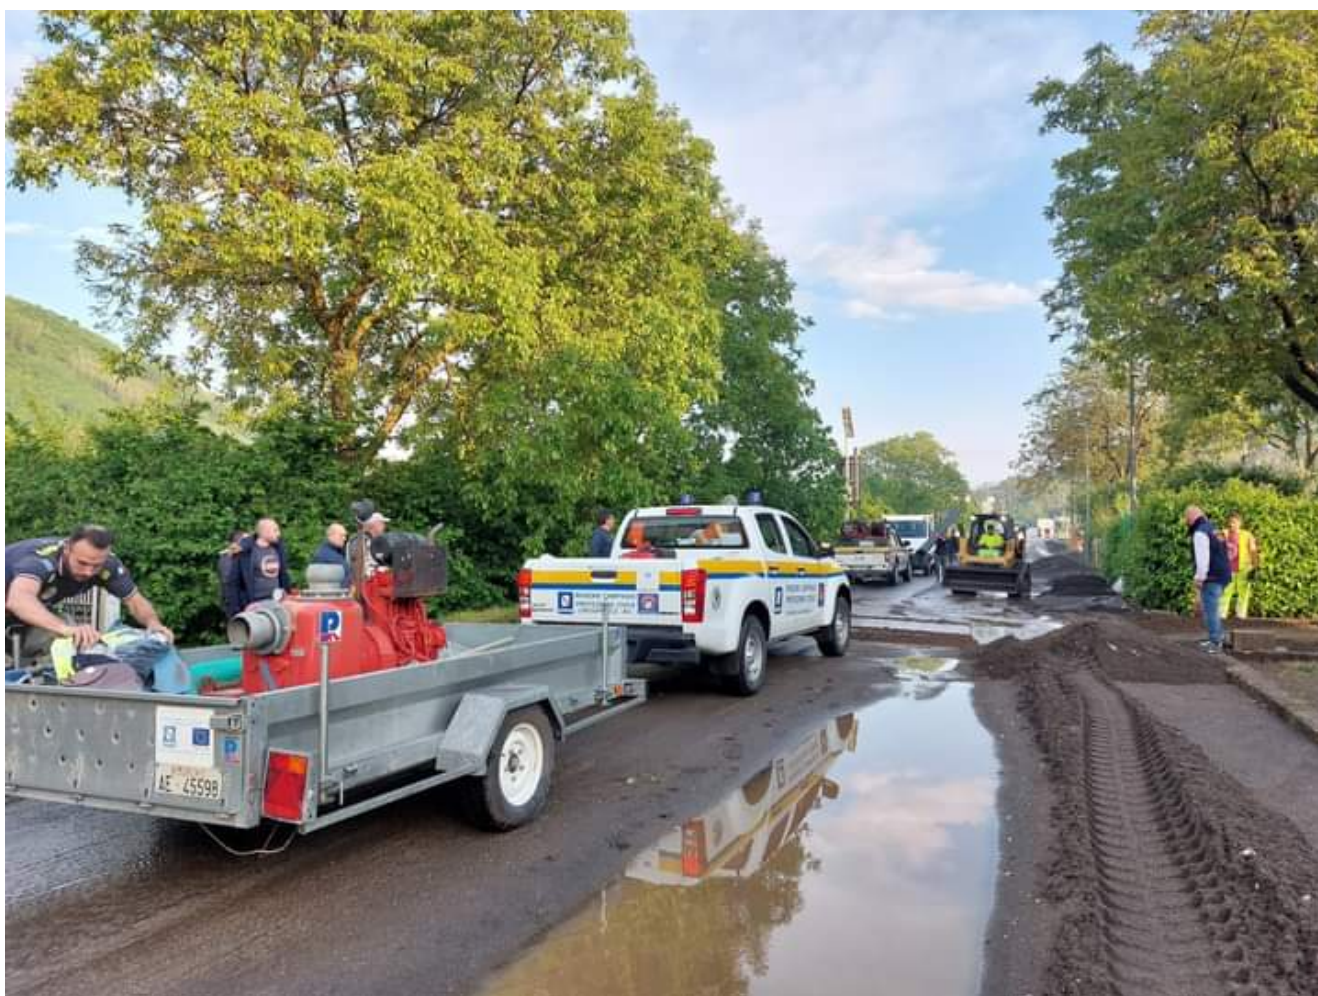
Immagini della [PROCIV](#)

Si registrano diversi **allagamenti di garage e cantine**, questi non solo nelle aree isolate, bensì anche in alcune zone del centro abitato di Forino e buona parte della Frazione Celzi. Nel piccolo comune irpino, si è reso

**Indispensabile l'attivazione della locale protezione civile che con pompe idrovore hanno prestato aiuto alle persone in difficoltà, insieme a squadre dei vigili del fuoco, carabinieri, Polizia Municipale e Provincia di Avellino. Alla frazione Celzi si è reso fondamentale anche l'intervento di tipo fluviale, con appositi gommoni. Si segnala la presenza di detriti in strada, tipo: fango, rocce e brecce anche di medie**
