Forino (AV), il Fiume Sarno e l'inquinamento che viene da lontano

di **Michele Buscè** *coordinatore nazionale CNSBII*

Violento nubifragio su Forino. I dati.

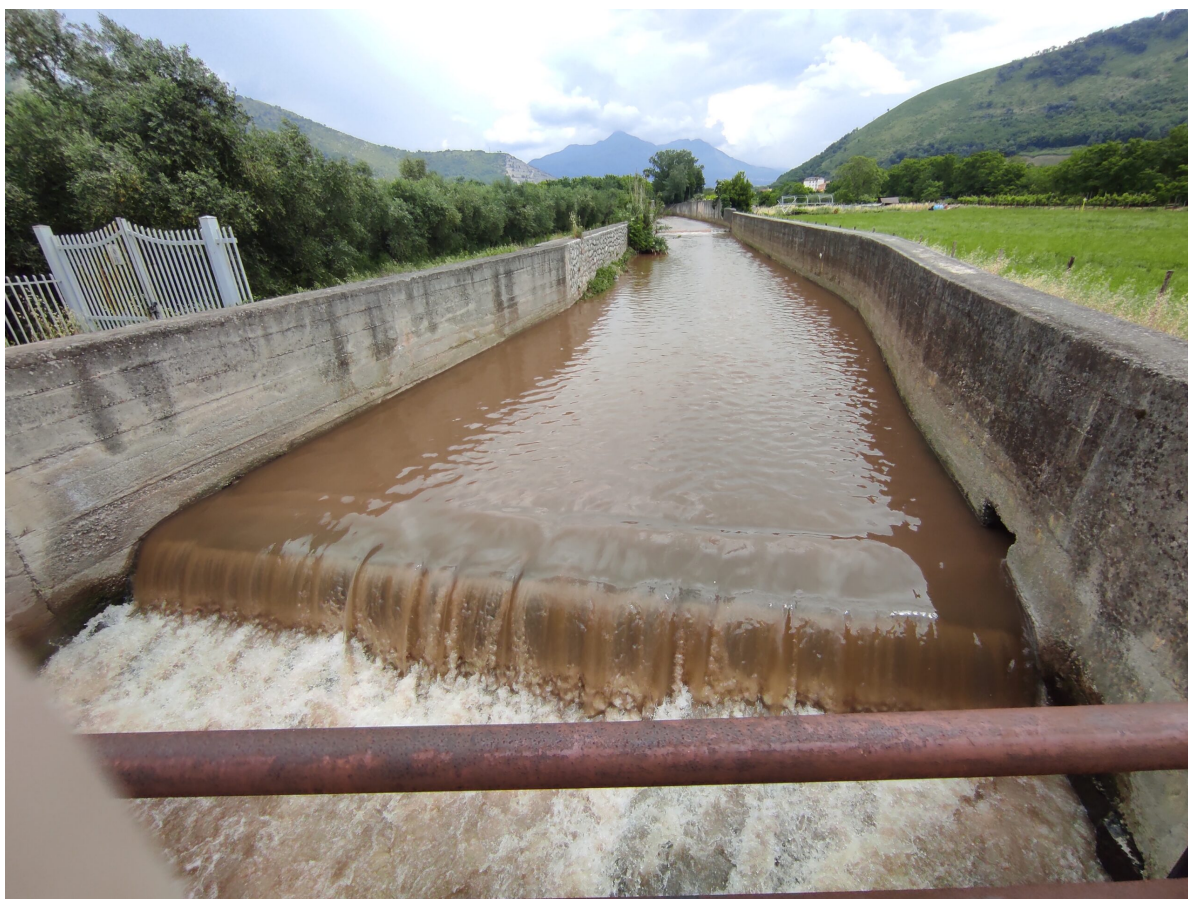
Abbiamo voluto **approfondire le conseguenze di un'alluvione in una porzione del Bacino Idrografico del Fiume Sarno**. Abbiamo quindi effettuato dei sopralluoghi partendo da Mercato San Severino (Salerno) e arrivando fino a Montoro (Avellino). **Nelle immagini video e foto che sono state pubblicate si noterà come le acque che scorrono in alcuni corsi d'acqua risultino marroni, torbide e in alcuni casi grigie.**

■
Torrente Solofrana in Mercato San Severino nella frazione di Sant'Eustacchio al confine con Castel San Giorgio

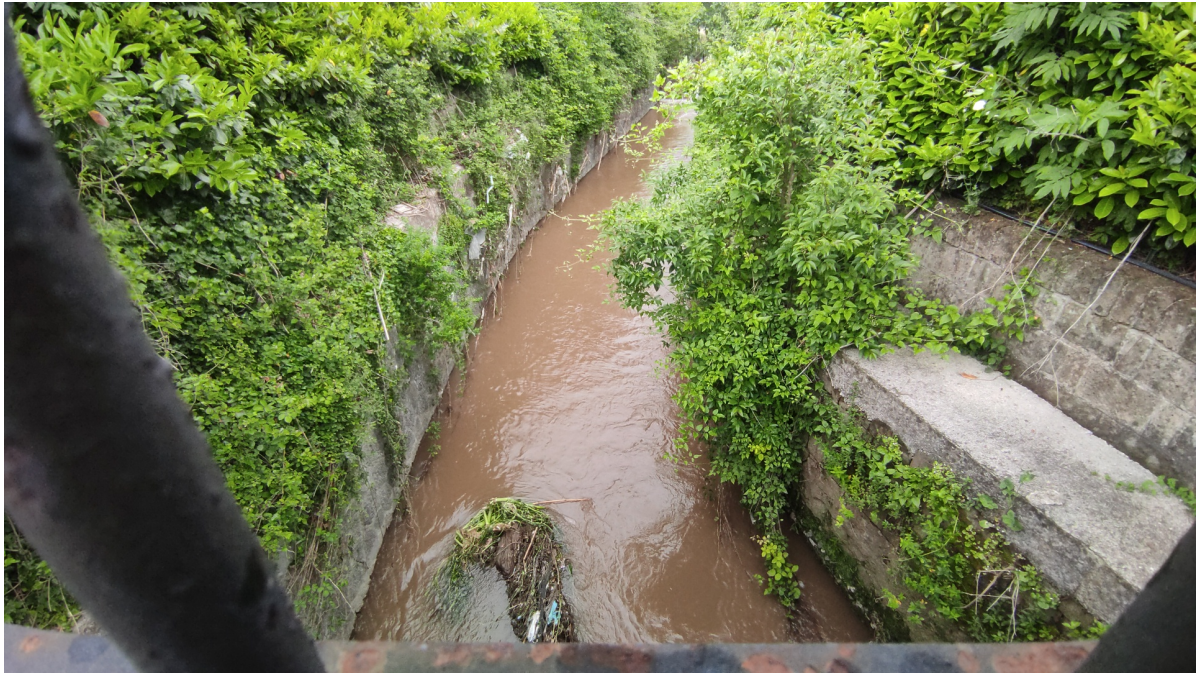
Torrente Solofrana in Mercato San Severino nella frazione di Pandola

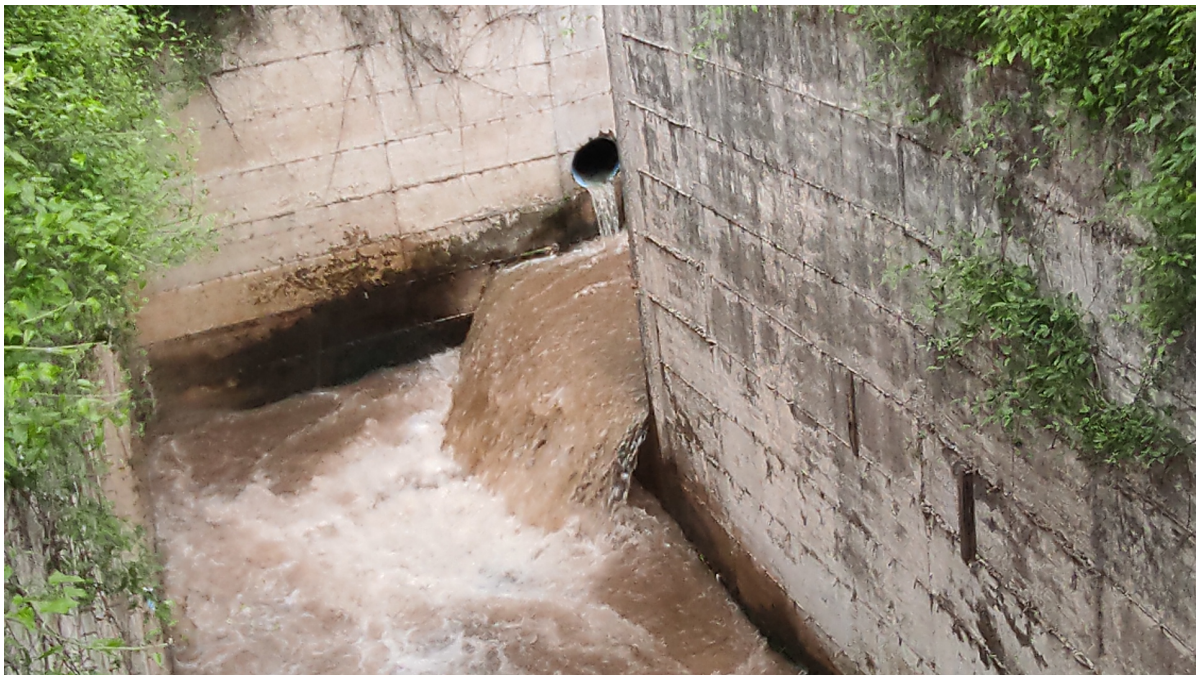
Fiumarello, affluente del Torrente Solofrana che sfocia nella Vasca di laminazione in Mercato San Severino denominata Vasca di laminazione Pandola

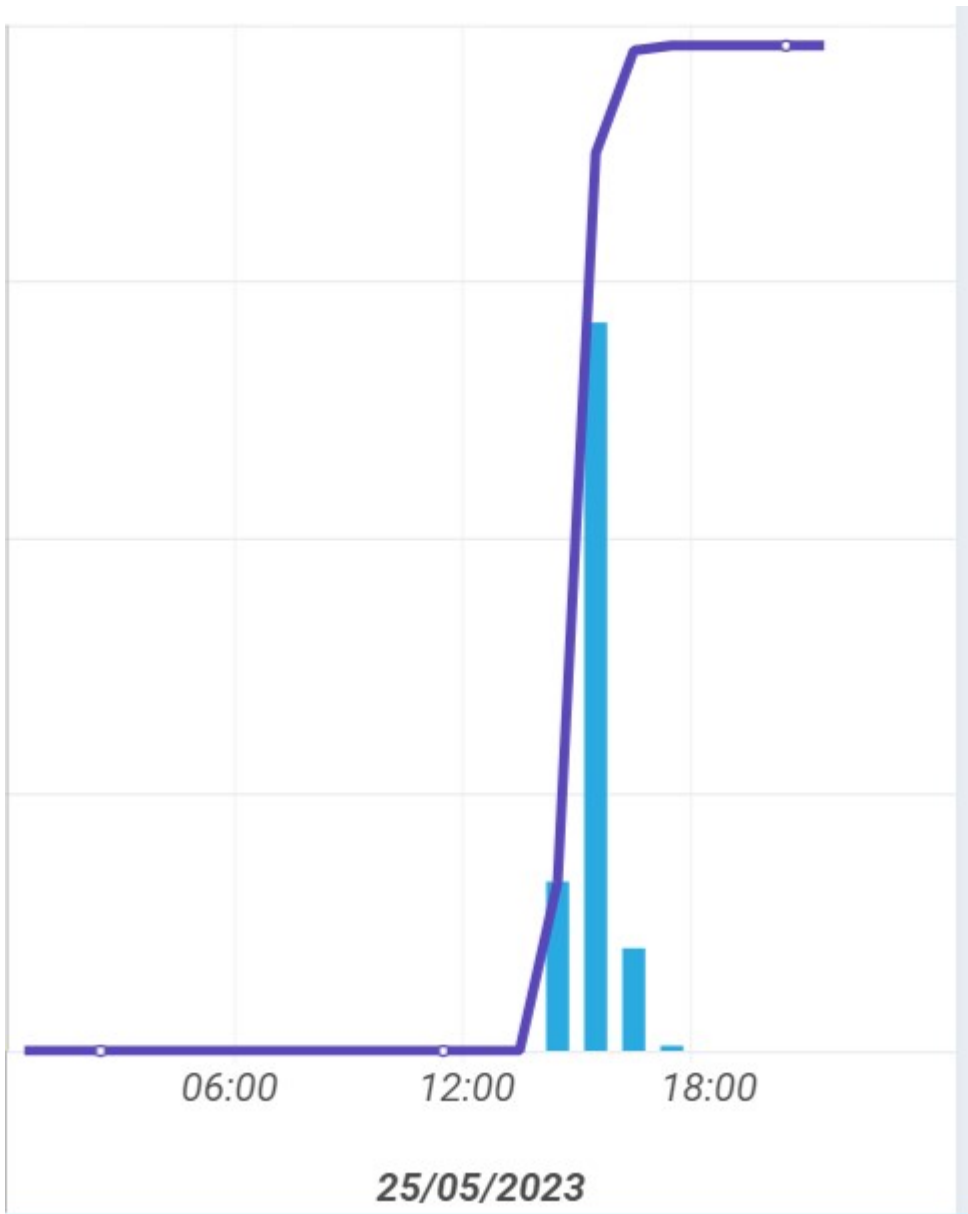
Nessun fenomeno rilevante.	
Temperatura attuale	18,6 °C	
Temperatura massima	24,2 °C	
Temperatura minima	12,5 °C	
Indice di calore	18,4 °C	
Umidità	66%	
Pressione sul livello del mare	1016,7 hPa	
Vento medio ultimi 10 minuti	5,2 kts (9,6 Km/h) direz. N	
Raffica massima di oggi	20,9 kts (38,7 Km/h) direz. E	
Temperatura percepita al vento	18,6 °C	
Pioggia ultim'ora	0 mm	
Pioggia oggi	59,4 mm	
Pioggia mese	258,6 mm	
Pioggia anno	357,9 mm

Ultimo rilevamento: 25 maggio 2023 ore 22:30

Centralina del Comune di Forino, ubicata nella parte più alta del paese (420m s.l.m.) riporta un valore totale di 59.4mm durante l'evento vi è stato un temporaneo aumento del vento, con raffica massima di 38.7km/h proveniente da Est (ore 15.40)
